GK3 GRANSKNING BERG VÄSTLÄNKEN

Samgranskningsskede
Magnus Leander

2016-08-08

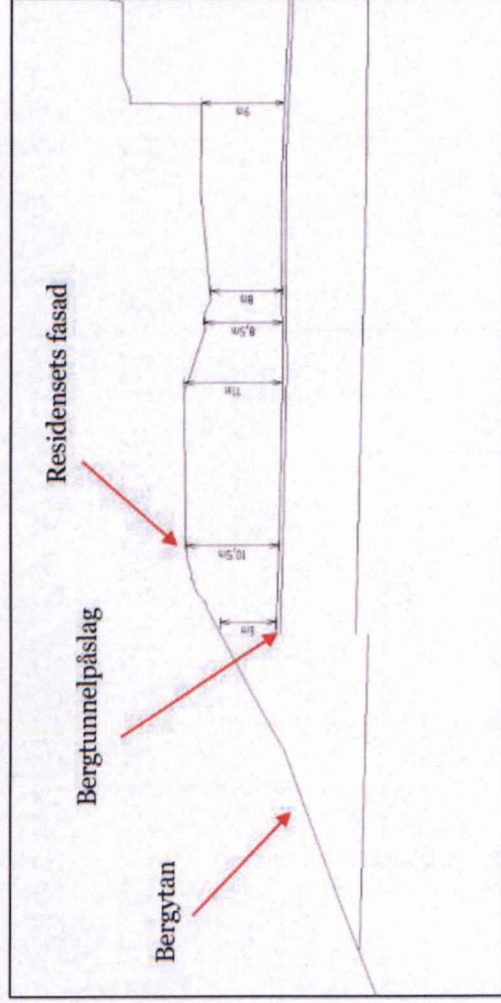
Figur 3 Illustration över bergtäckningen vid bergpåslaget och under Residenset

- Bristfällig riskanalys och identifiering av brottmekanismer
- Bristfällig geometrisk beskrivning
- Bristfällig hantering av osäkerheter
- Bristfällig beskrivning av berguttag
- Bristfällig beskrivning av fortsatt hantering av osäkerheter

Tveksam metod för förbultning. Kompletterande sondering från tunnel saknas.

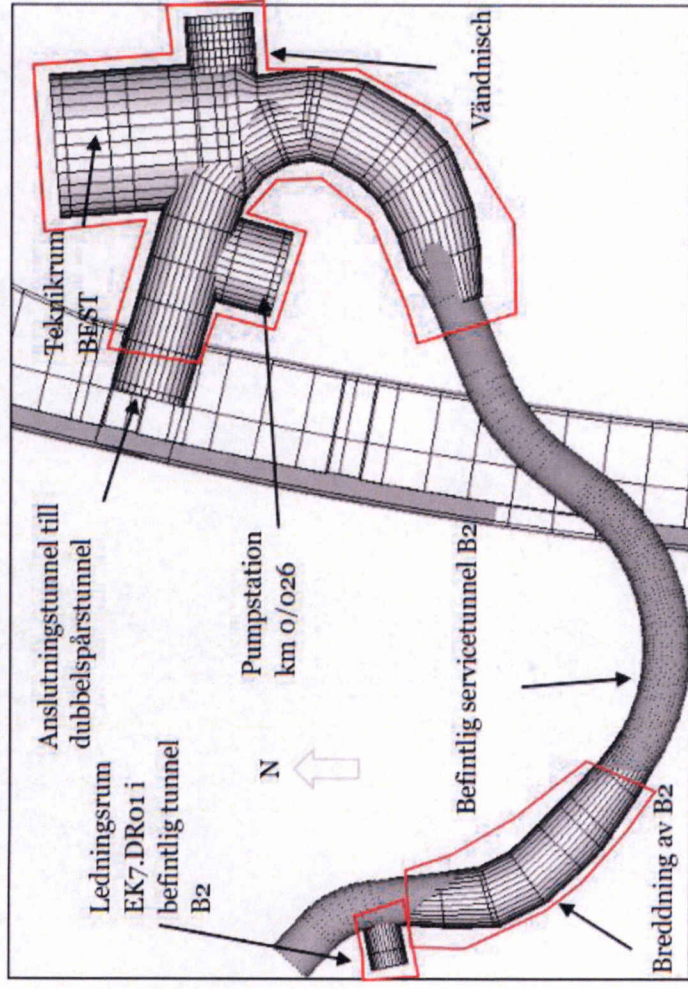
Figur 1 Översiktskarta för aktuellt utbredningsområde som denna PM behandlar

Bristfällig problembeskrivning (inom skyddszon...)
Ett flertal mindre anmärkning i PM:et

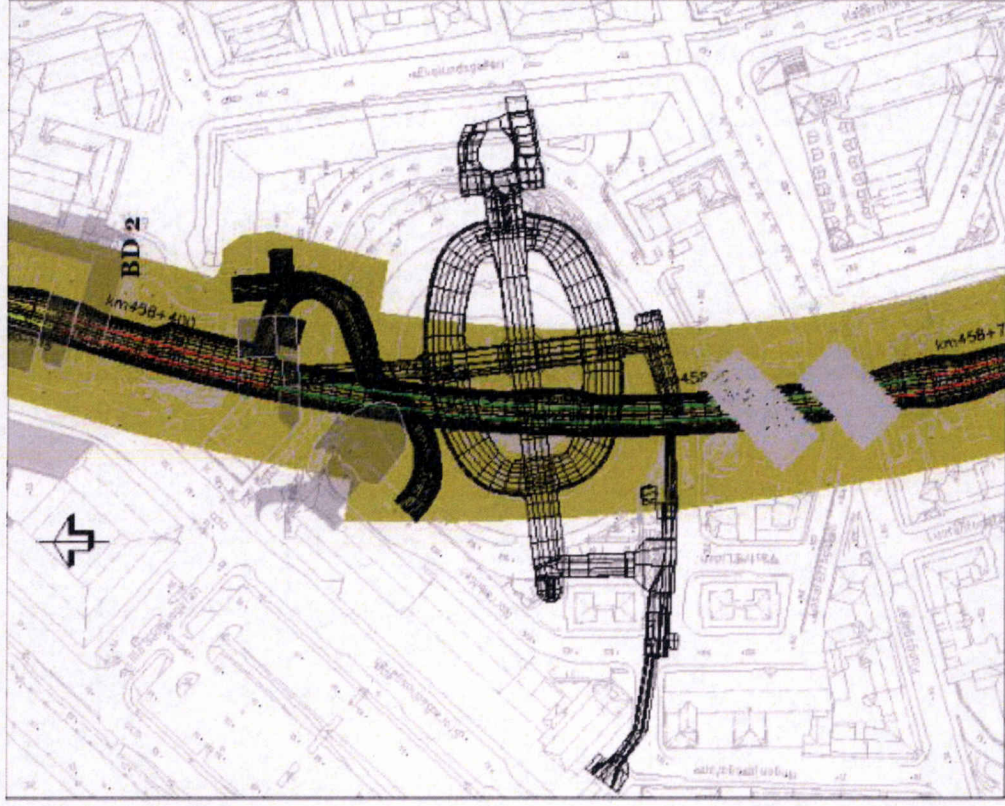
- Bristfällig riskanalys och identifiering av brottmekanismer
- Bristfällig geometrisk beskrivning
- Bristfällig hantering av osäkerheter
- Bristfällig beskrivning av berguttag
- Bristfällig beskrivning av fortsatt hantering av osäkerheter

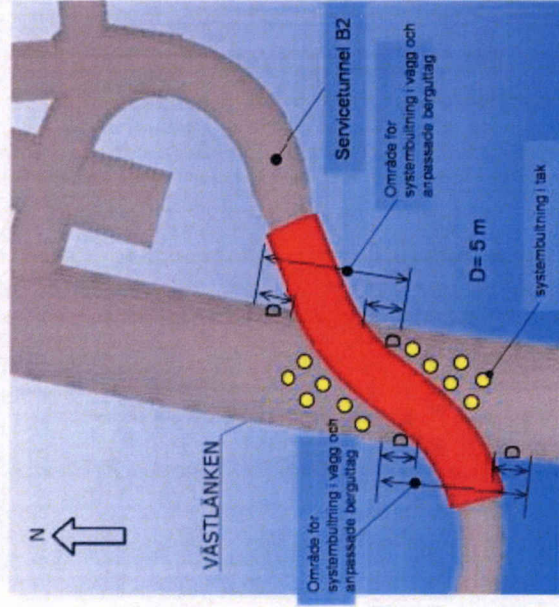
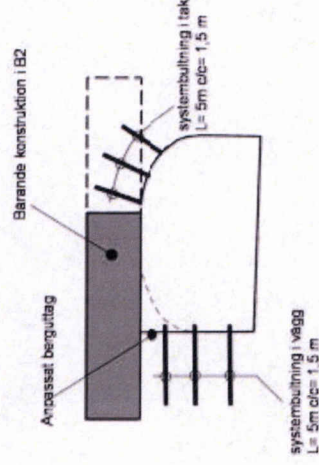
Figur 20 Anpassade bergförstärkning för passage av servicetunnel B2. Övriga delar av tunneln förstärkas enligt typförstärkning.

- Bristfällig riskanalys och identifiering av brottmekanismer
- Bristfällig geometrisk beskrivning
- Bristfällig hantering av osäkerheter
- Bristfällig beskrivning av berguttag
- Bristfällig beskrivning av fortsatt hantering av osäkerheter

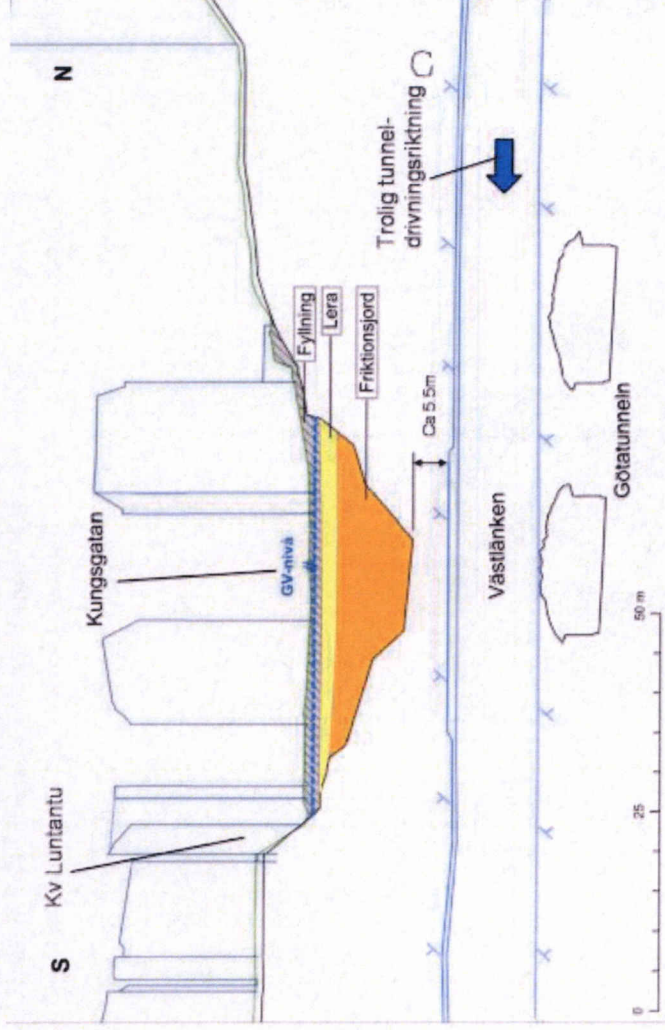
Figur 14 Sektionskiss över passager av Götatunneln, Kungsgatan och Kv Luntantu (sett från öster) (modifierad enligt dokument JPSH2-01-025-04_009 i systemhandlingen)

- Olämpligt att lyfta ut götattunneln ur dimensionering=delat ansvar
- Bristfällig riskanalys och identifiering av brottmekanismer
- Bristfällig hantering av osäkerheter
- Bristfällig analys
- Bristfällig beskrivning av fortsatt hantering av osäkerheter

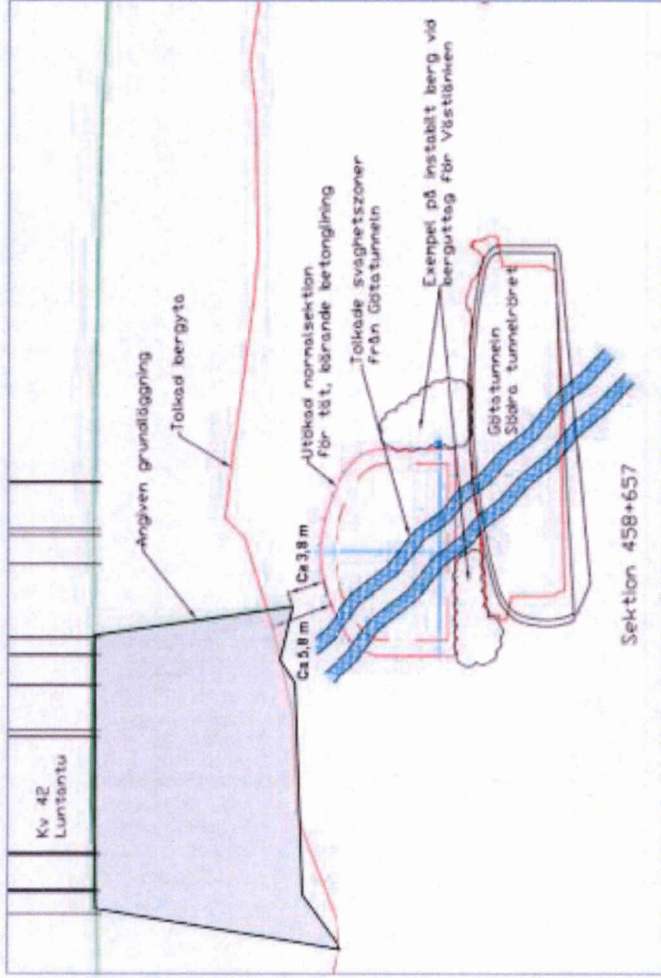
- Vad göra om bergtäckning saknas?
- Vilka varianter av SZCH01 är möjliga?
- Är SZCH02 behandlad?
- Analys av spiling saknas helt (bärförmåga, laster, verkningssätt)

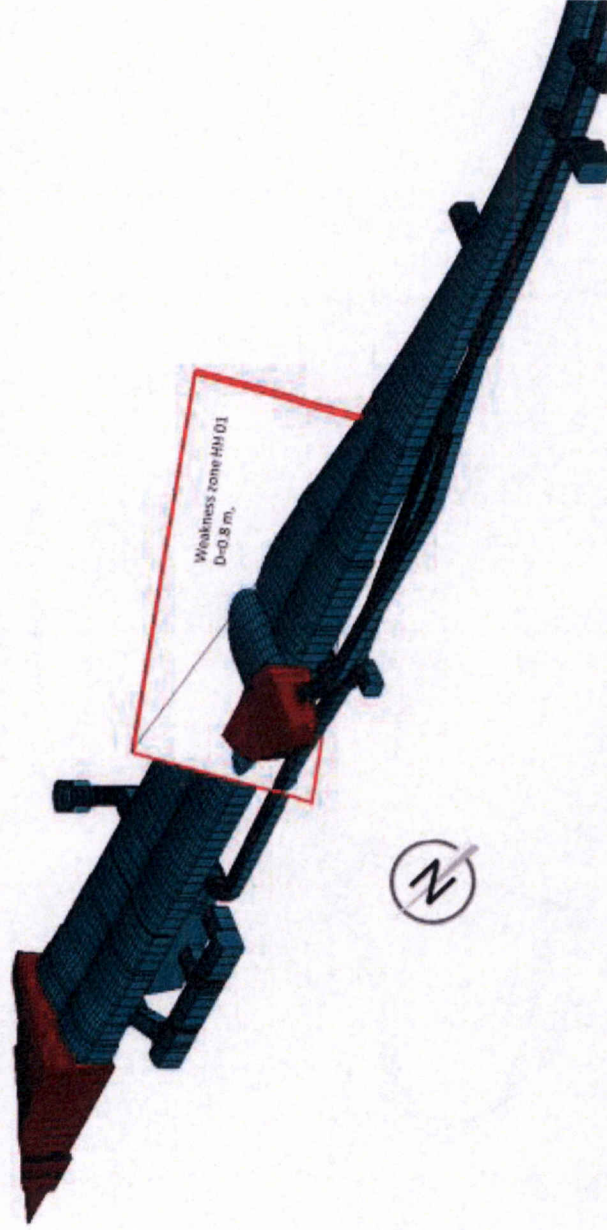
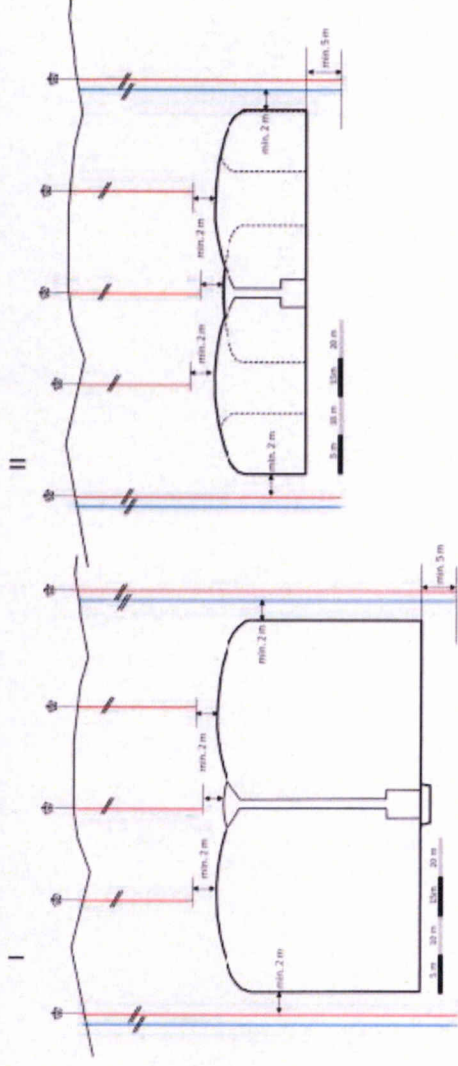
Figure 10 Visualization of the weakness zone HH 01 in the Haga station.

- Tullgränser saknas
- Metod för att verifiera design under berguttag saknas
- Endast förväntad deformation är bristfällig hantering av frågeställningen
- Plan B saknas
- Hantering av påslag saknas

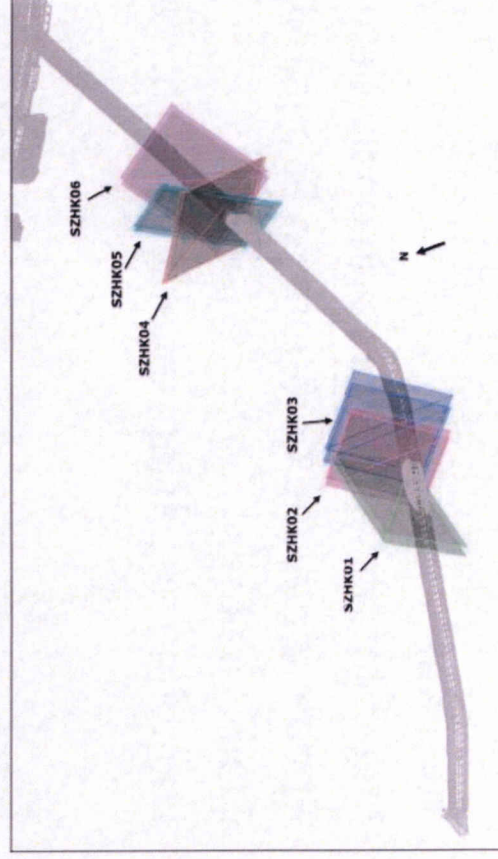
- GK3 pga närhet till anläggningar
- Frågeställningen hanteras sedan inte vidare
- Bristfällig geometrisk beskrivning

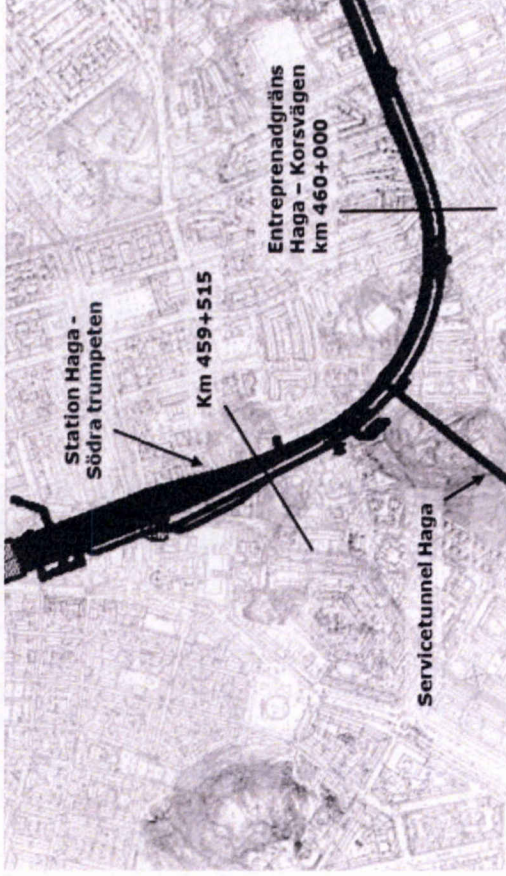
- Varför GK3?
- Varför tullgräns vid 459+715?
- Problembeskrivning saknas för passage av undermarksanläggning 307

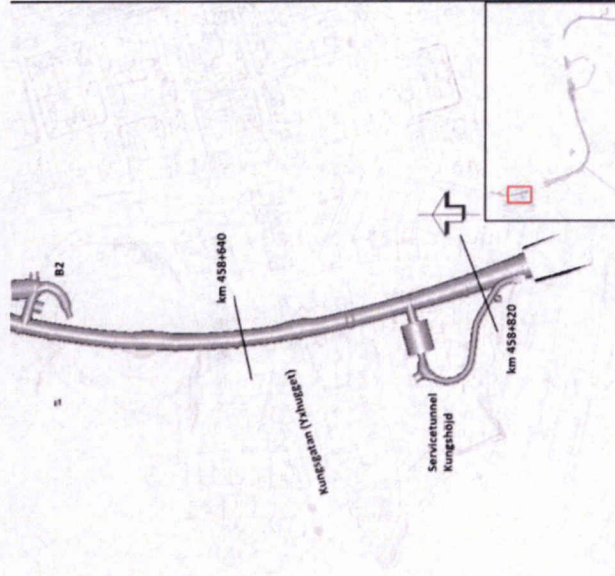
- Varför GK3?
- Var är anläggning 601?
- Kungsgatan har hanterats i annat PM!

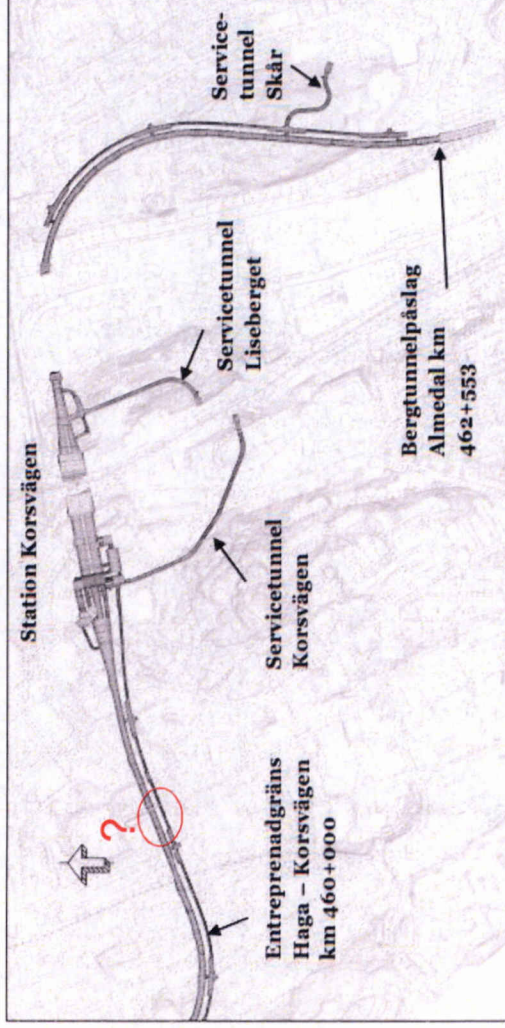
- Geometrisk beskrivning saknas
- Analys av brottmekanism saknas
- Osäkerheter behandlas ej

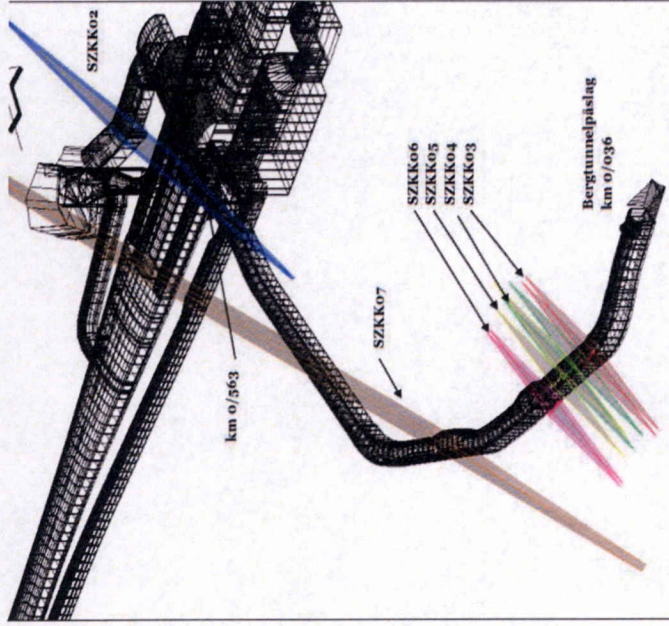
- Tveksamt motiv till GK3
- Svårt att utläsa slutsatser

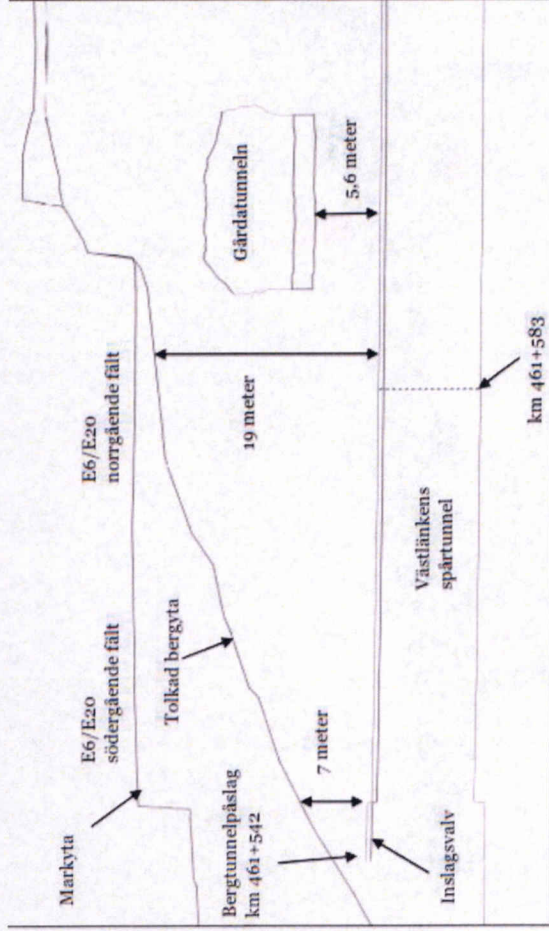
Figur 2 Bergtunnelpåslag för bergtunnelpåslag och passage under E6/E20 (icke skalenlig)

- Tveksamt motiv till GK3
- Bristfällig geometrisk beskrivning
- Bristfällig analys för vald design

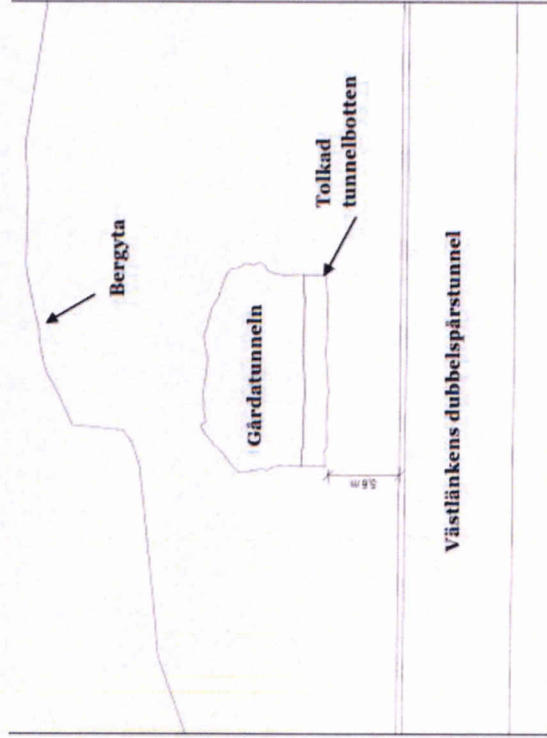
Figur 3 Bergstäckning för passagen under Gärdattunneln, se snitt A i Figur 1

- Bristfällig geometrisk beskrivning
- Bristfällig hantering av osäkerheter
- Bristfällig analys för vald design

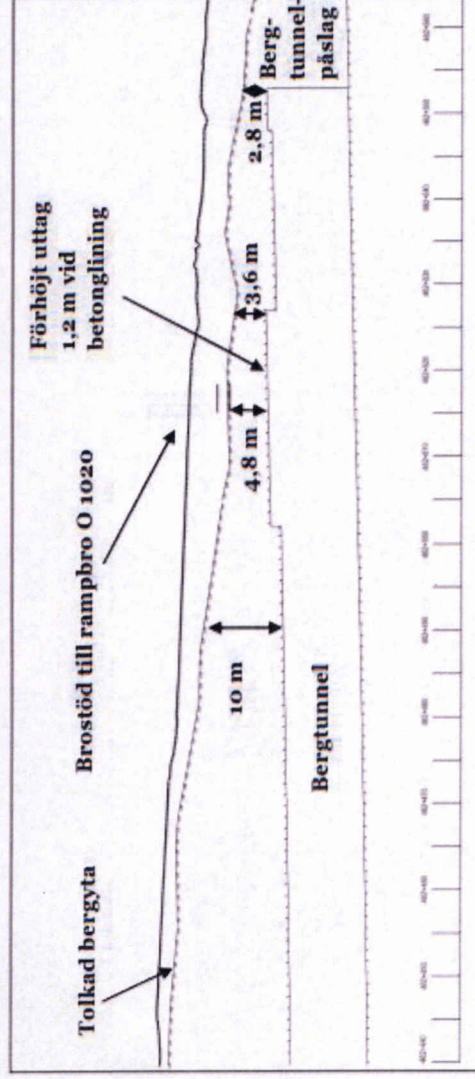
- Bristfällig redovisning av geometrier
- Alternativa designlösningar för mindre bergtäckning rekommenderas
- Utökad sondering avseende bergytans läge rekommenderas
