28 MARS 2018
TRAFIKVERKET

VÄSTLÄNKEN ETAPP E04, HAGA

PM GK3 E04 HAGA 004

SYNPUNKTER PÅ PUU:ER AVSEENDE SKATTEHUSET OCH ROSENLUND

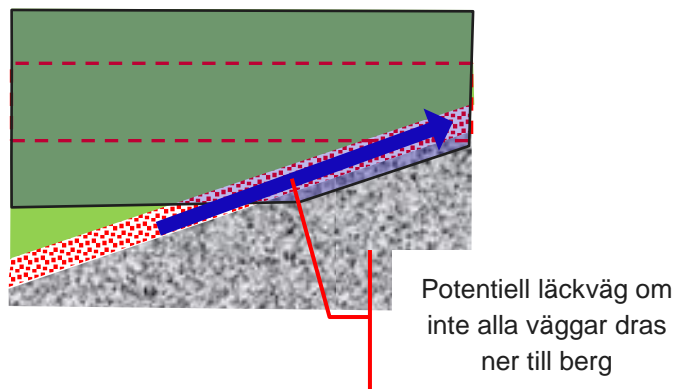
Hur är den totala vattentätheten tänkt att fungera, förutsätter att man ansluter "pålväggen" mot stödväggarna utanför Skattehuset, och att de senare tätas mot berg. Annars får man ju läckage i undre magasinet, se figur. Som det nu är ritat kommer vatten att kunna rinna i det undre friktionsjordlagret och upp/in i schakten söder ifrån.

Gropen måste vara tät runt om, som den nu är tänkt förlitar man sig på att läckaget/tryckminskningen i den undre friktionsjorden inte sprider sig så långt, vilket knappast är acceptabelt.
