GK3 GRANSKNING BERG VÄSTLÄNKEN

Samgranskningsskede
Magnus Leander

2016-08-08

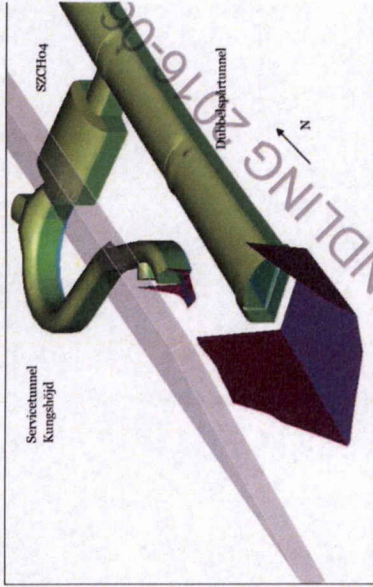
ENTREPRENAD HAGA – SERVICETUNNEL KUNGSHÖJD

Kriterier för vilka kritiska snitt som ska hänföras geoteknisk kategori (GK) 3 framgår av E00-17-025-0000-0006 - Redogörelse för förutsättningar och metoder för dimensionering av bergkonstruktioner. I enlighet med detta hänförs det aktuella objektet GK 3.

Tullgräns från km 0/198 till km 0/025 införs på grund av att servicetunneln passerar ett underjordiskt berg-
rum och vibrationskänsliga byggnader. Vibrationsrestriktion med avseende på acceleration sätts till $a = 2 \text{ g}$
(20 mm/s^2) för undermarksanläggningen. Se Riskanalys dokument E04-03-049-0500-0001. Vibrations-
värden ska följas upp kontinuerligt under framdrivningsfasen av servicetunneln.

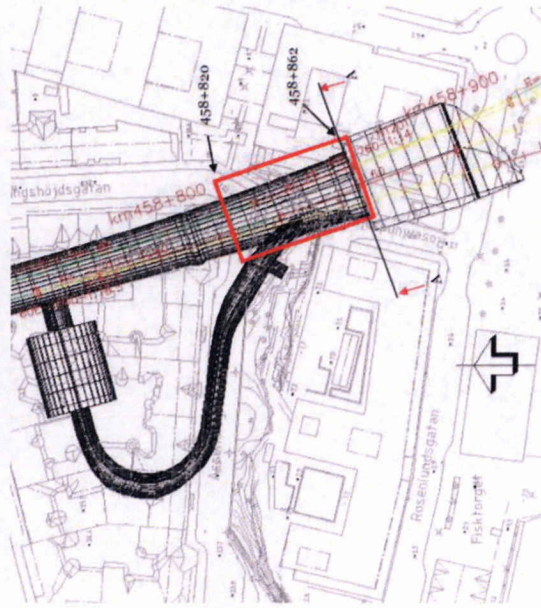
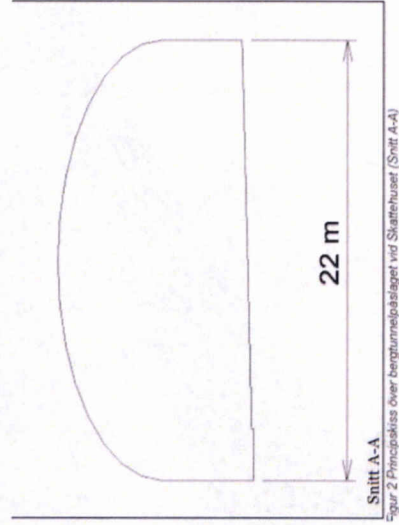
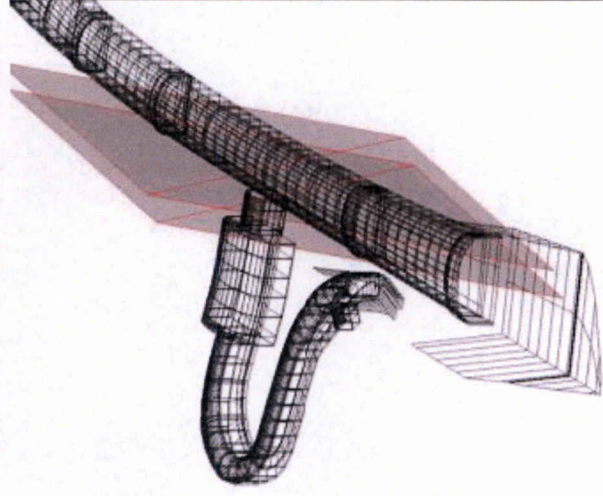
ENTREPRENAD HAGA – SKATTEHUSET

Restriktion i form av tullgräns införs vid bergtunnelplåslag vid km 458+862 till km 458+820. Det bedöms att bergtäckningen är den viktigaste faktorn för att få ett stabilt tunnelplåslag med konventionell förstärkning. Designen i detta PM är giltig för bergtäckning > 9 m.

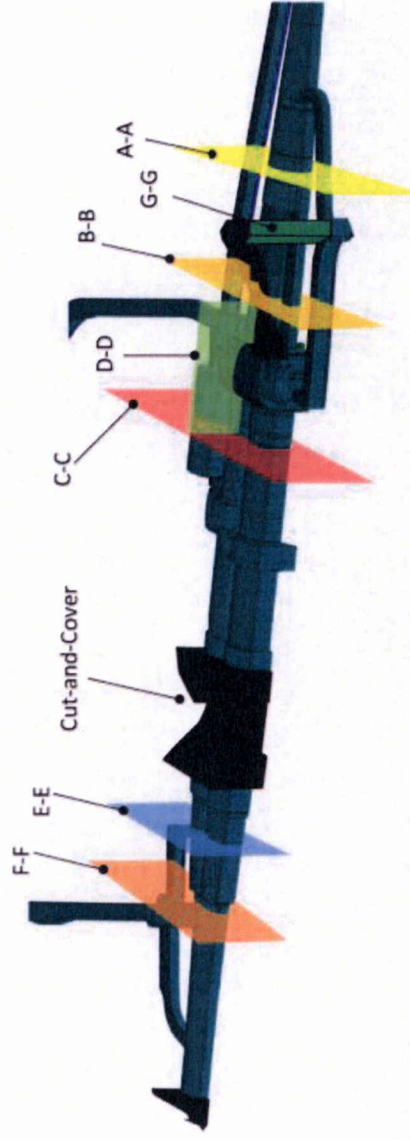
ENTREPRENAD KORSVÄGEN – STATION KORSVÄGEN

- Motsvarar synpunkter för Station Haga
