# Naturmiljöutredning för Västlänken i Göteborg

– underlag för detaljplaner och miljö-  
konsekvensbeskrivningar

Beställare: Stadsbyggnadskontoret, Göteborgs stad, Emir Aganovic

Konsult: Calluna AB

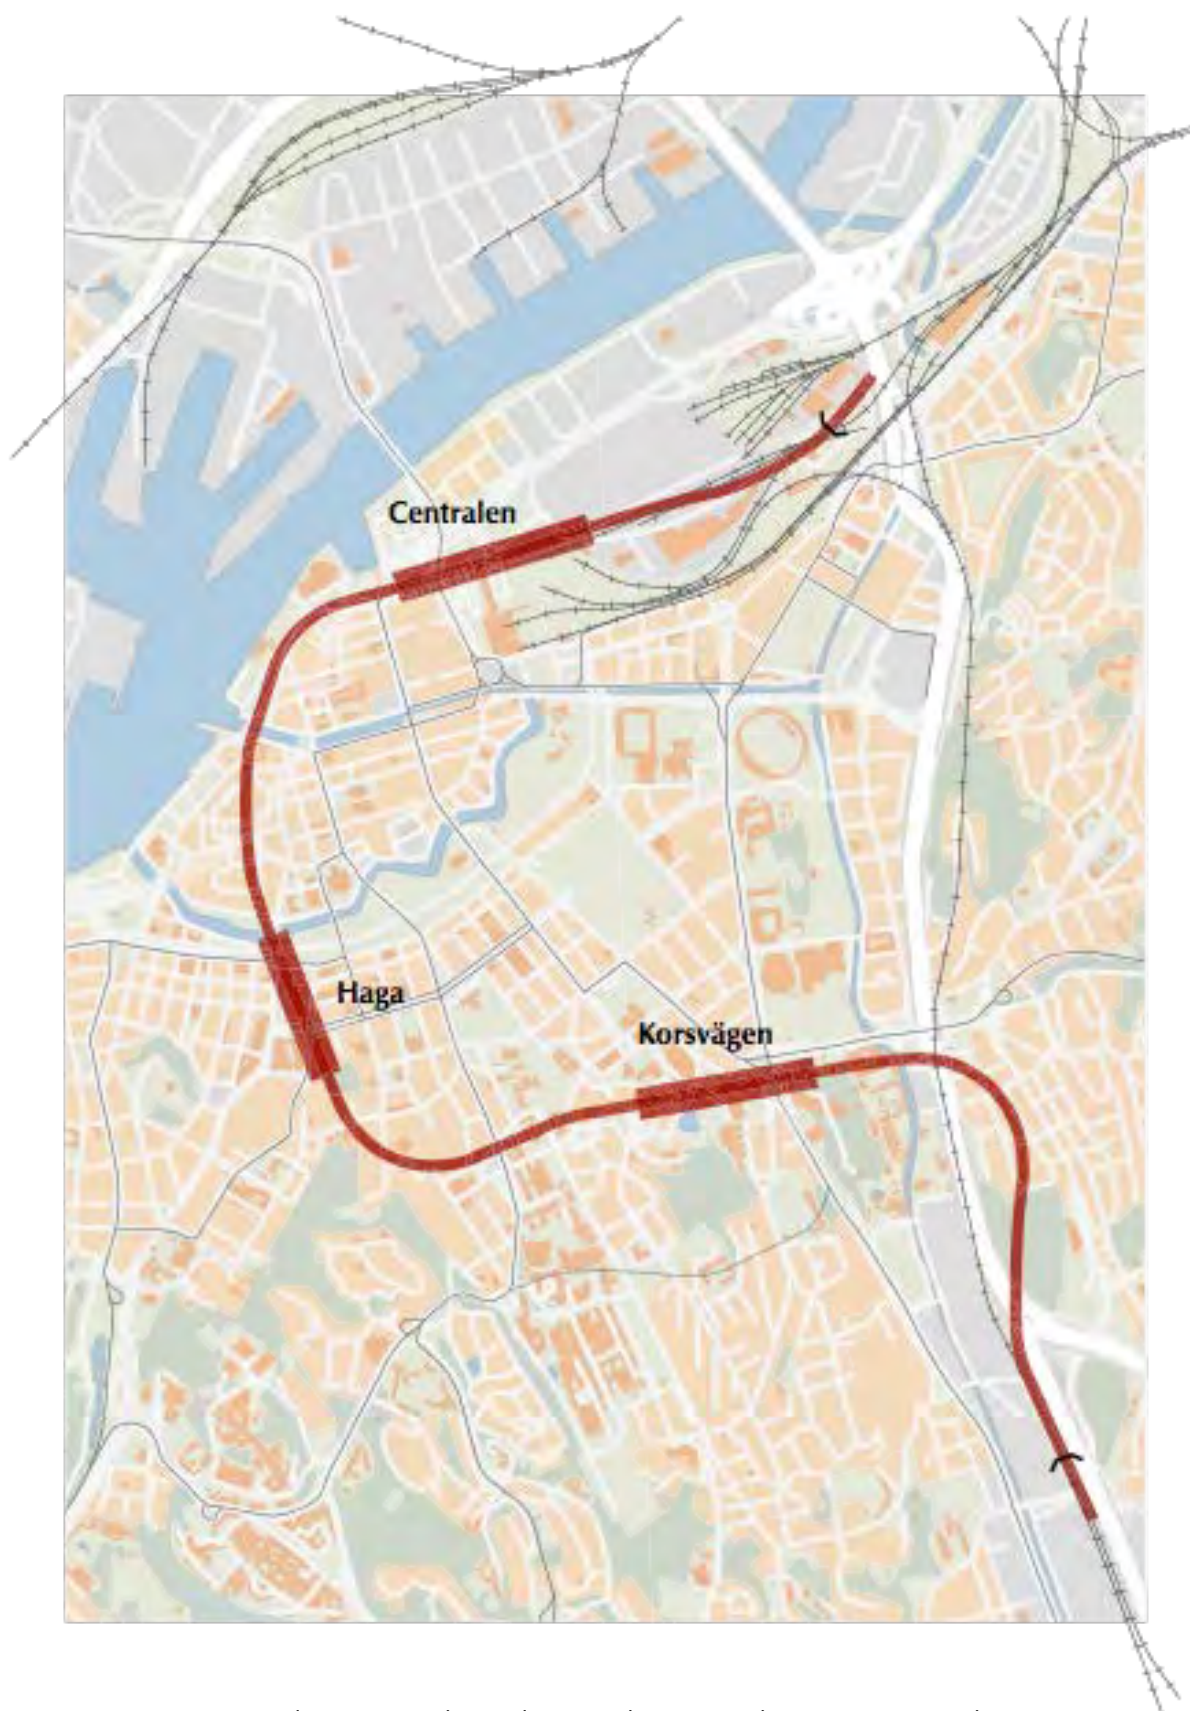
Figur 1. Tre stationer planeras utmed tunneln: Centralen, Haga och Korsvägen. Dessa hanteras i varsin detaljplan. Själva linjesträckningen (spårtunnelområdet) utgör en fjärde detaljplan (Trafikverket 2013). Karta: Göteborgs Stadsbyggnadskontor.

Fyra detaljplaner tas fram för Västlänken. Tre av dem gäller stationerna och den fjärde gäller spårtunnelområdet (linjesträckning), se figur 1. Detaljplaneområdenas gränser var, förutom för Skansen Lejonet, inte fastställda vid tillkomsten av denna utredning.

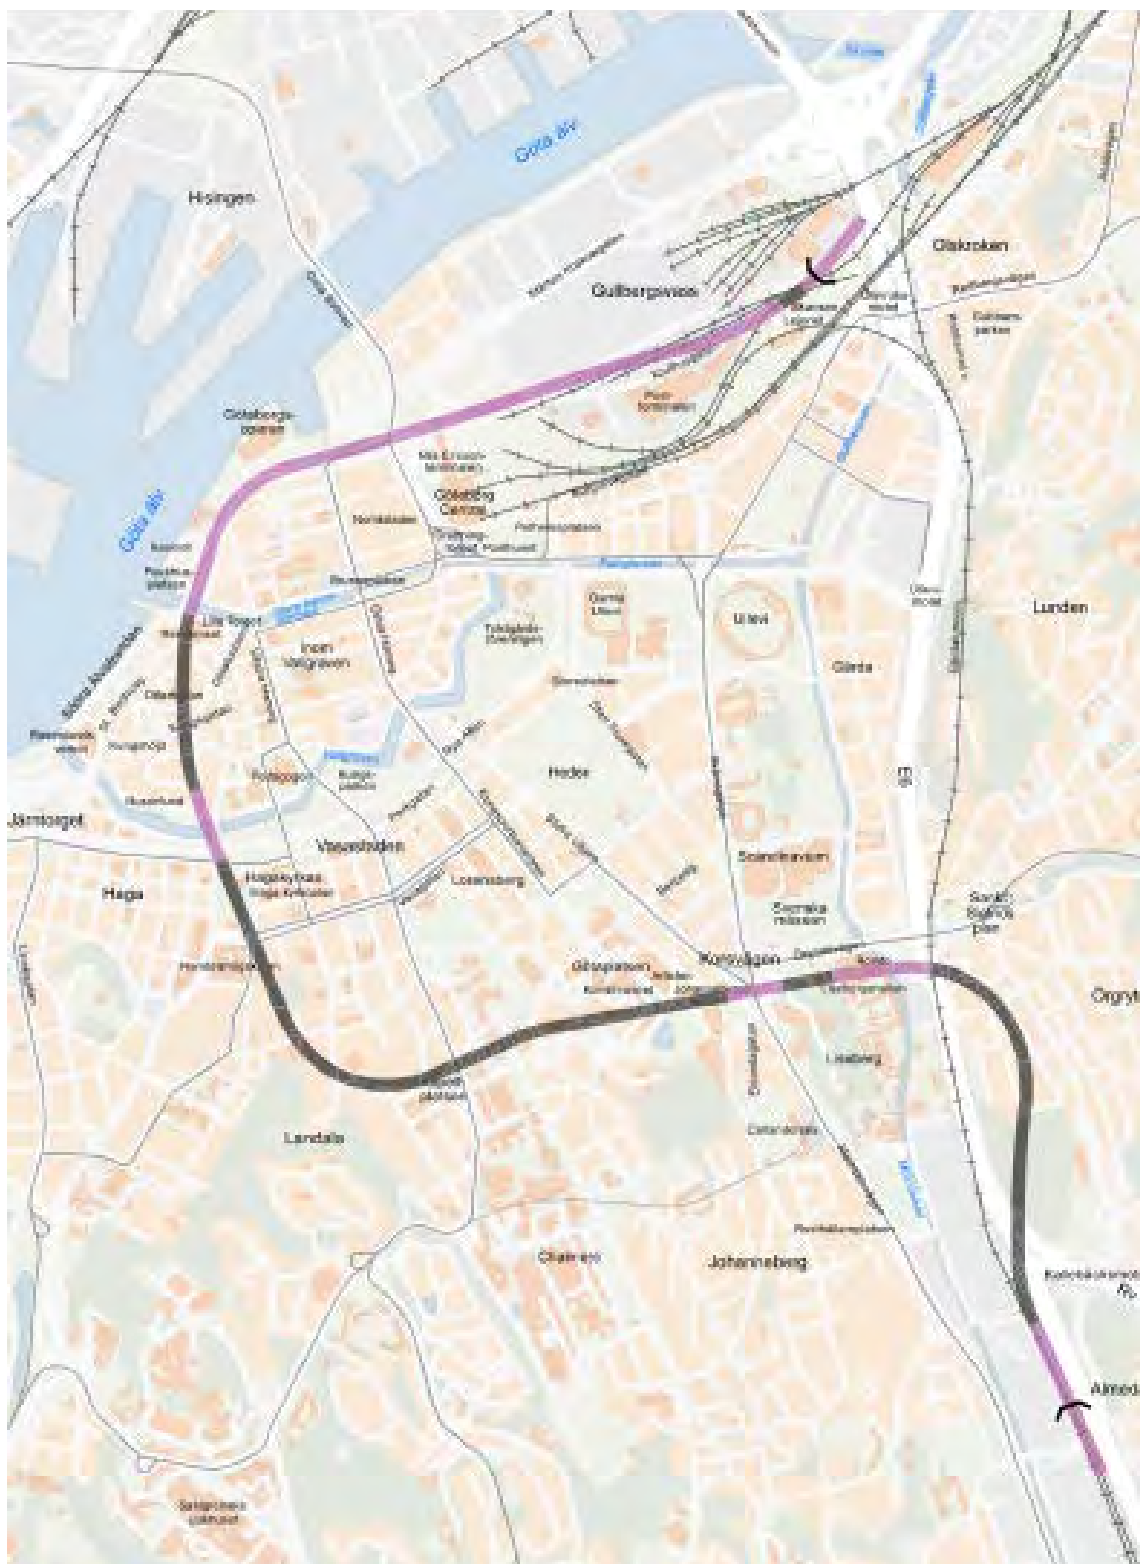
Figur 2. Det kommer att öppnas schakt under byggskedet där tunneln kommer att gå i lera (lila linje). I övrigt går tunneln i bergschakt (svart linje) (Trafikverket maj 2013). Karta: Göteborgs Stadsbyggnadskon-  
 tor 2013.

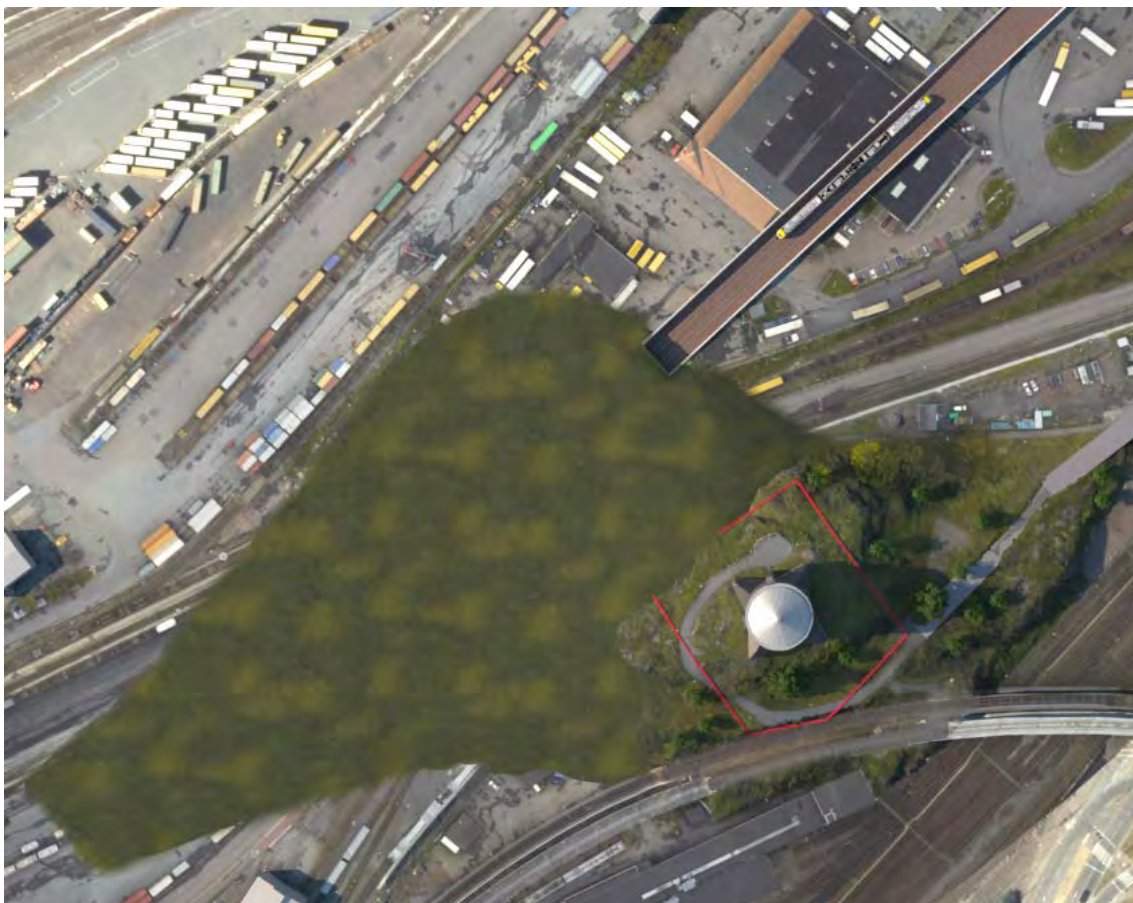
Figur 3. Västlänken planeras att gå på bro över E6, därefter i tråg som övergår i tunnel genom Skansen Lejonet (Stadbyggnadskontoret, Göteborgs Stad 2013). Illustration: Göteborgs Stadsbyggnadskontor.

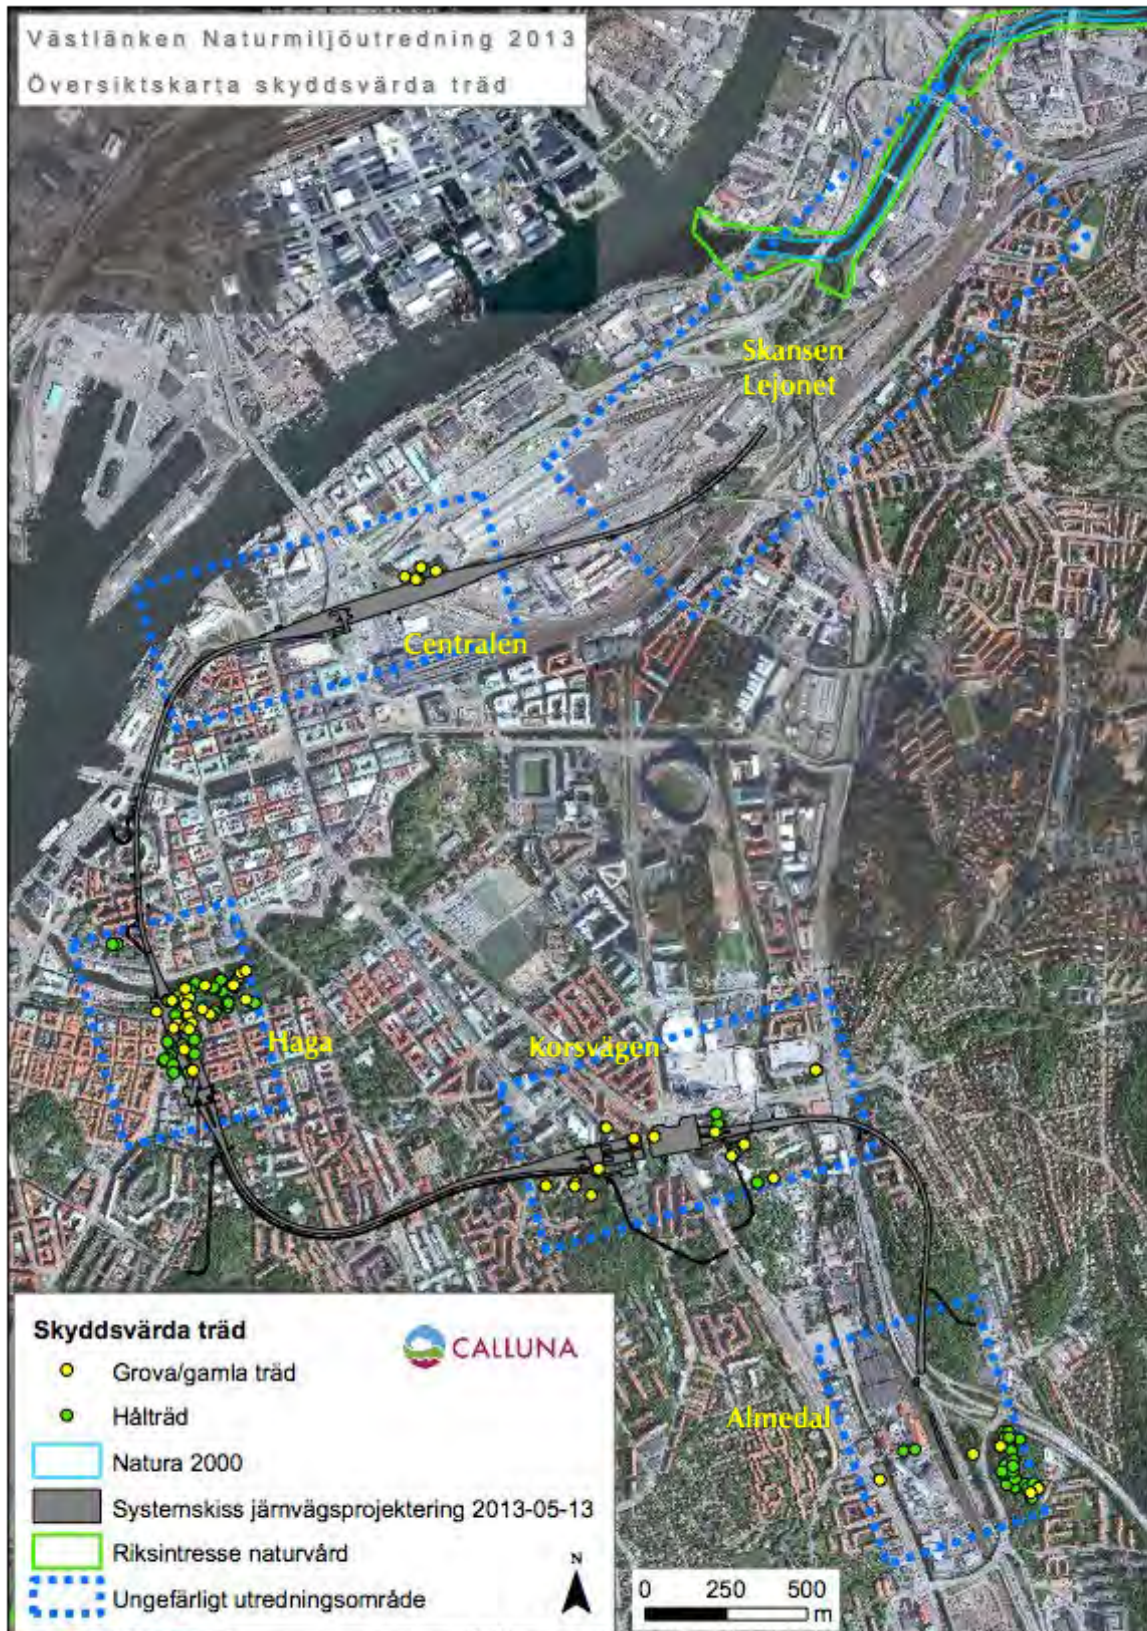
Figur 6. Översikt av skyddsvärda träd. Som synes är koncentrationen mycket hög kring Haga men också att det är gott om värdefulla träd kring Korsvägen och Almedal. Ett skogsparti med många skyddsvärda träd undantogs från trädinventeringen av tidsskäl i nordöstra delen av Almedals utredningsområde (skogsområdet markerats med "A". Detta område naturvärdesinventerades endast och dess exakta avgränsning framgår av figur 5.

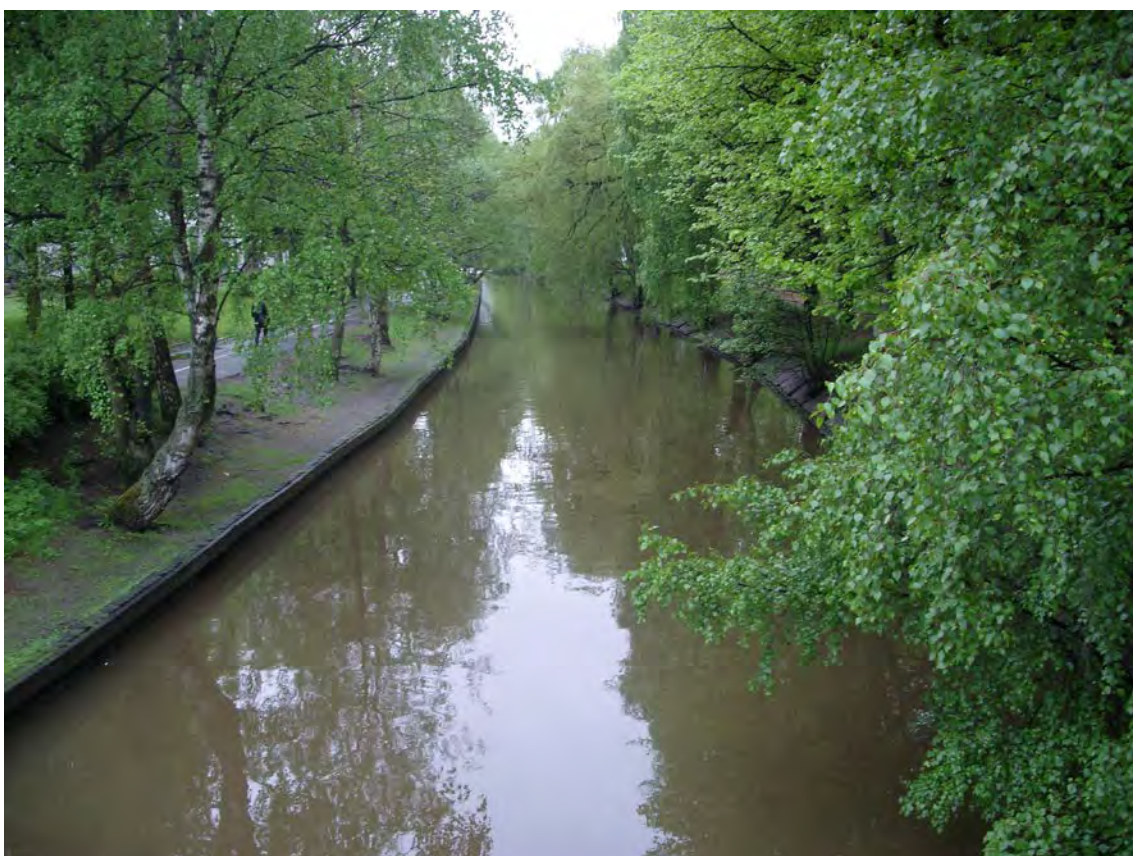
Figur 7. Bitvis är Mölnalsån omgiven av ordentlig grönska medan andra sträckor är kulverterade eller kraftigt omvandlade.

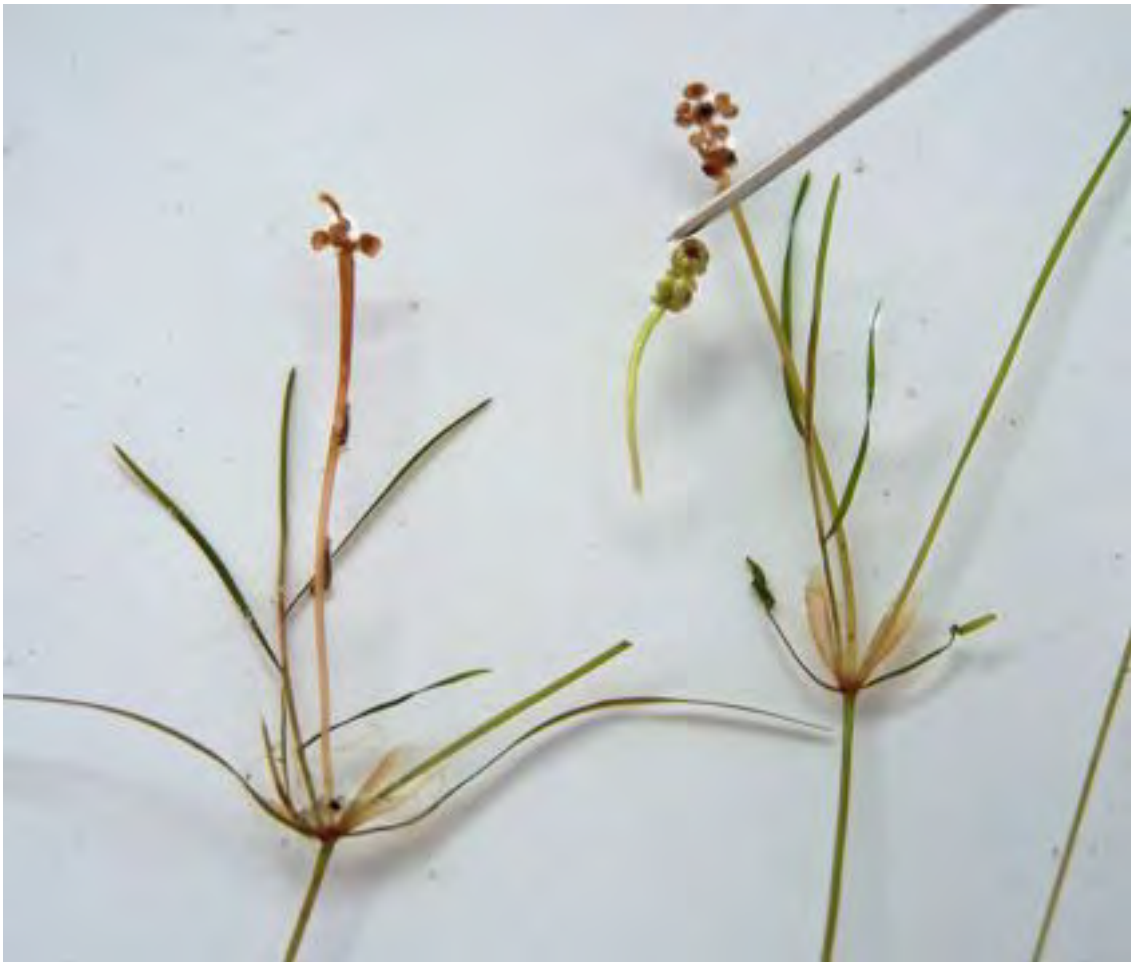
Figur 8. Knölnaten (*Potamogeton trichoides*) är en liten, vattenlevande, flerårig ört som lever helt nedsänkt under vattenytan. Knölnate har Sveriges starkaste fäste i centrala Göteborg och staden har ett speciellt åtagande för artens bevarande. Foto Wikimedia commons, T. Voekler.

Knölnaten (*Potamogeton trichoides*) är en liten, vattenlevande, flerårig ört som lever helt nedsänkt under vattenytan. Stjälken är trind, trådfin och rikt grenig. Bladen är mycket smala, knappt en millimeter breda, långspetsade och styva. De knölruggade frukterna är lättare att observera.

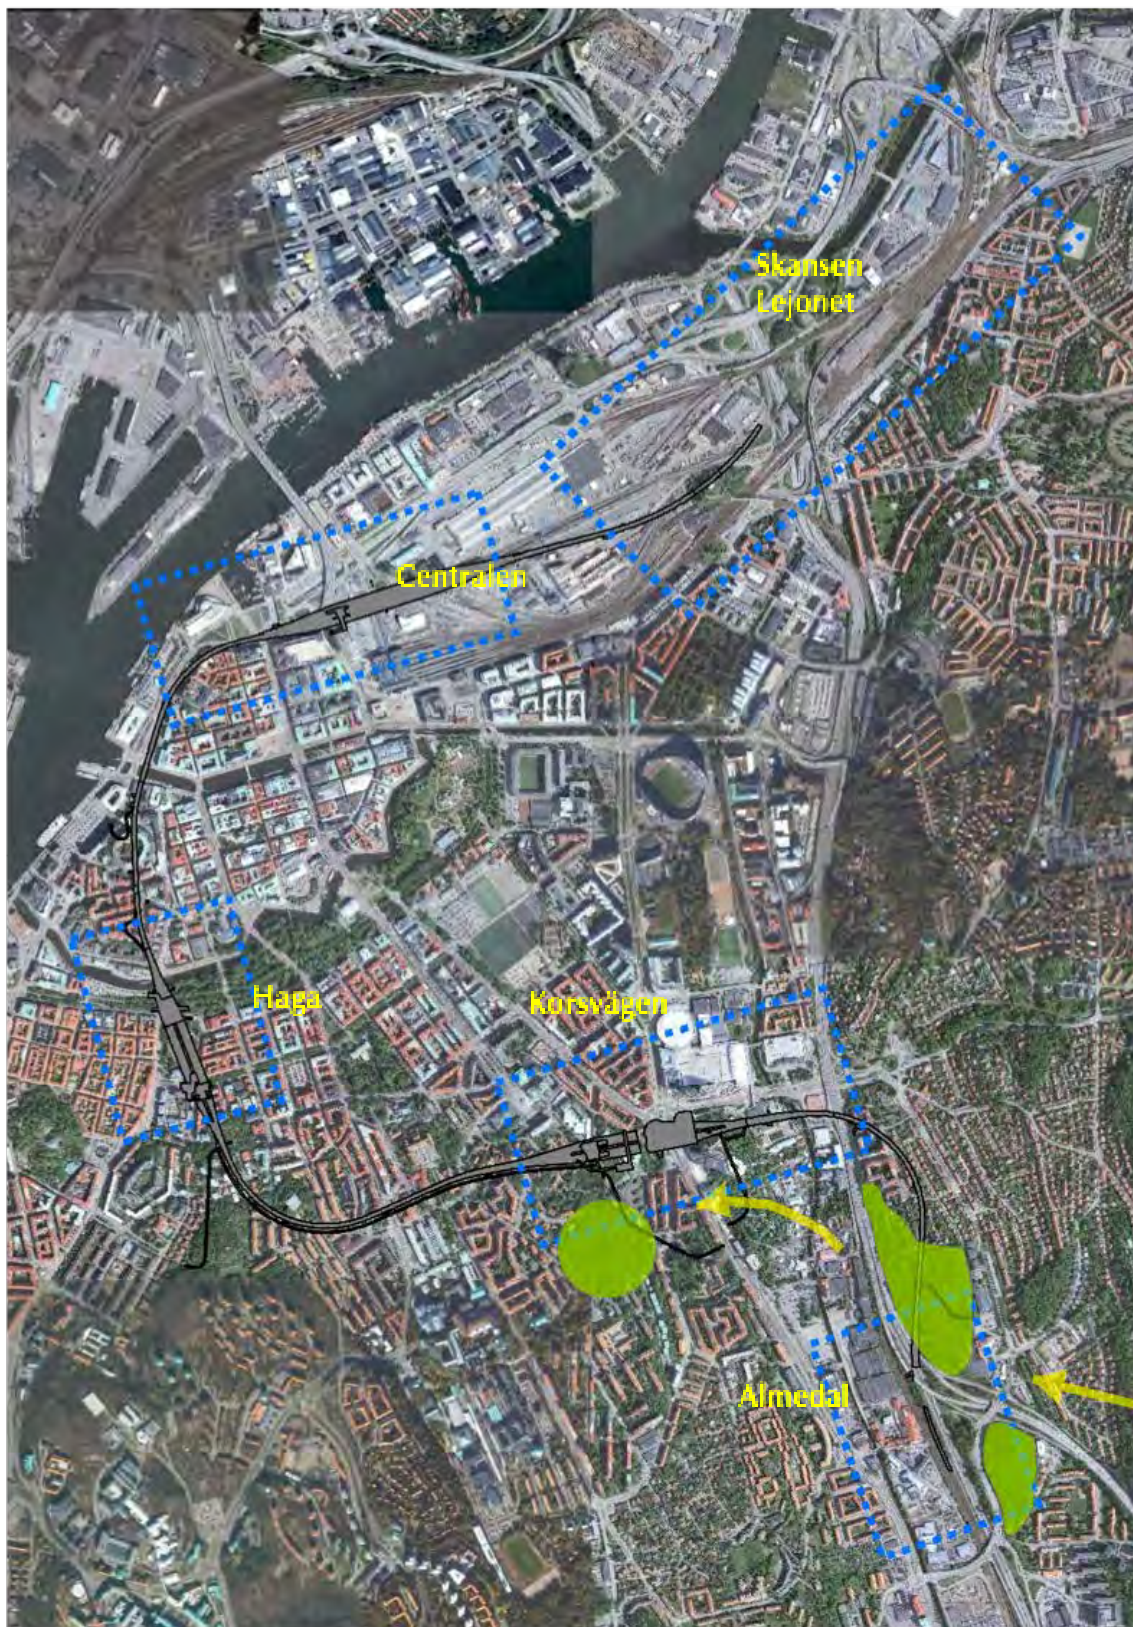
Figur 10. Av kartan framgår ett potentiellt viktigt stråk för mindre hackspett som går från Delsjöområdet (utanför bild) till de två värdefulla skogsmiljöerna i Almedal och sedan till park- och skogsmiljöerna kring Näckrosdammen vid Station Korsvägen. Dessa skogsmiljöer är också värdefulla för fågellivet rent generellt.

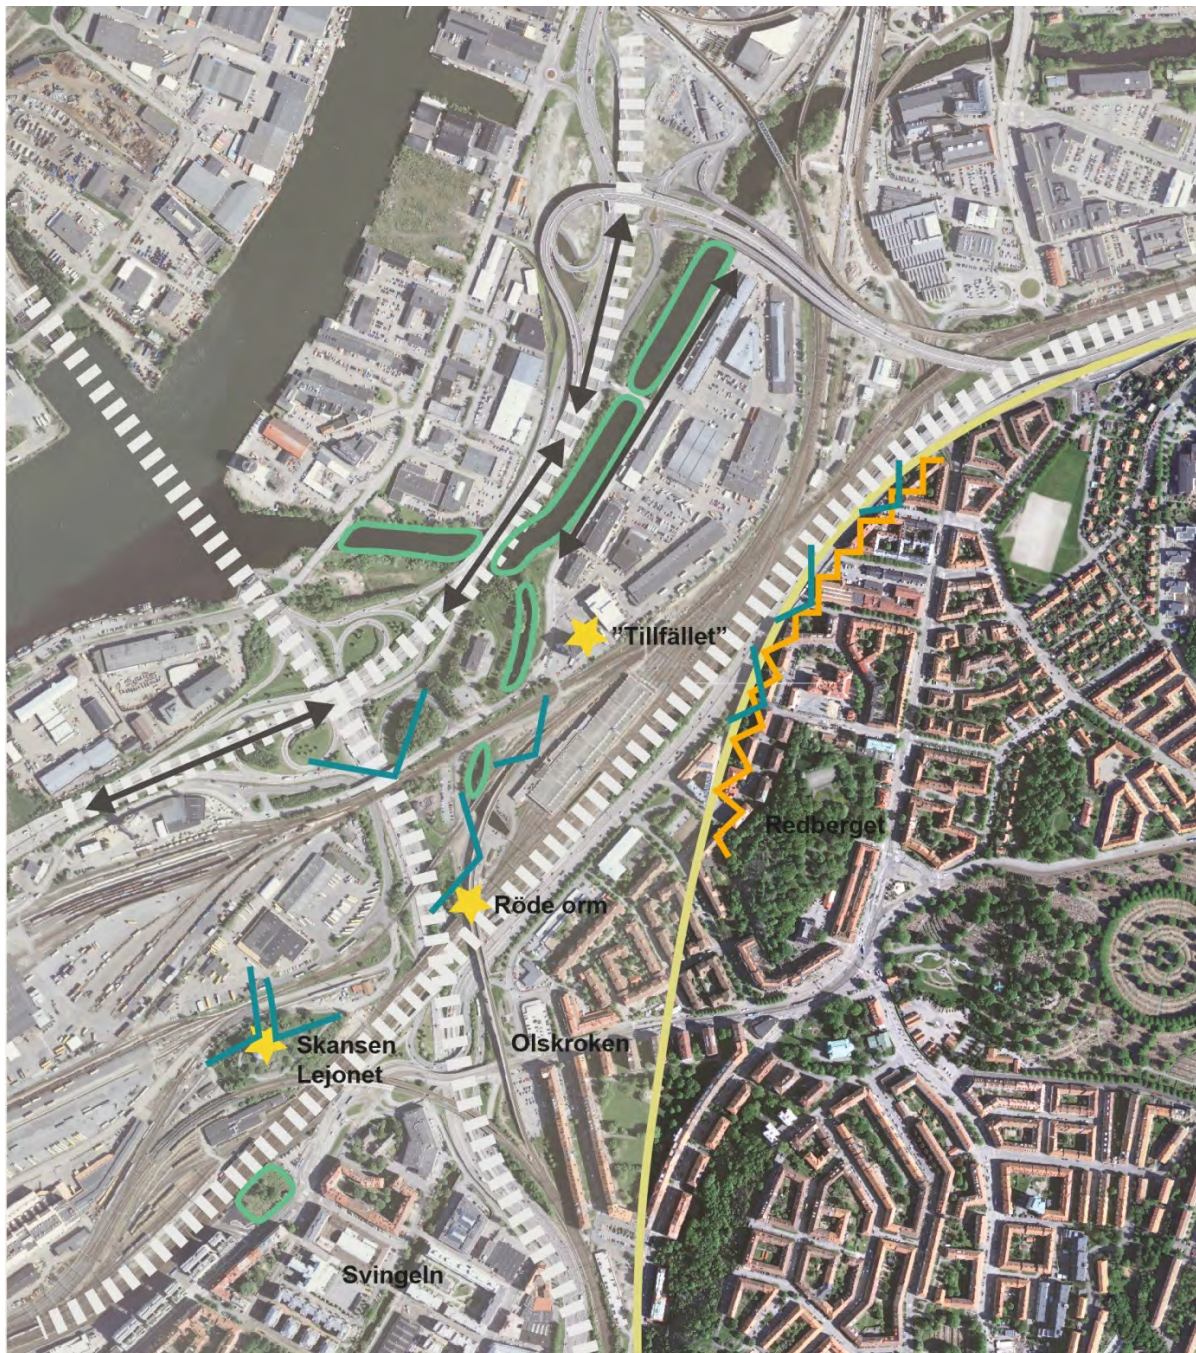
Figur 11. Kartan illustrerar resultatet av landskaps- och rekreationsanalysen för Skansen Lejonet och Sävåån.

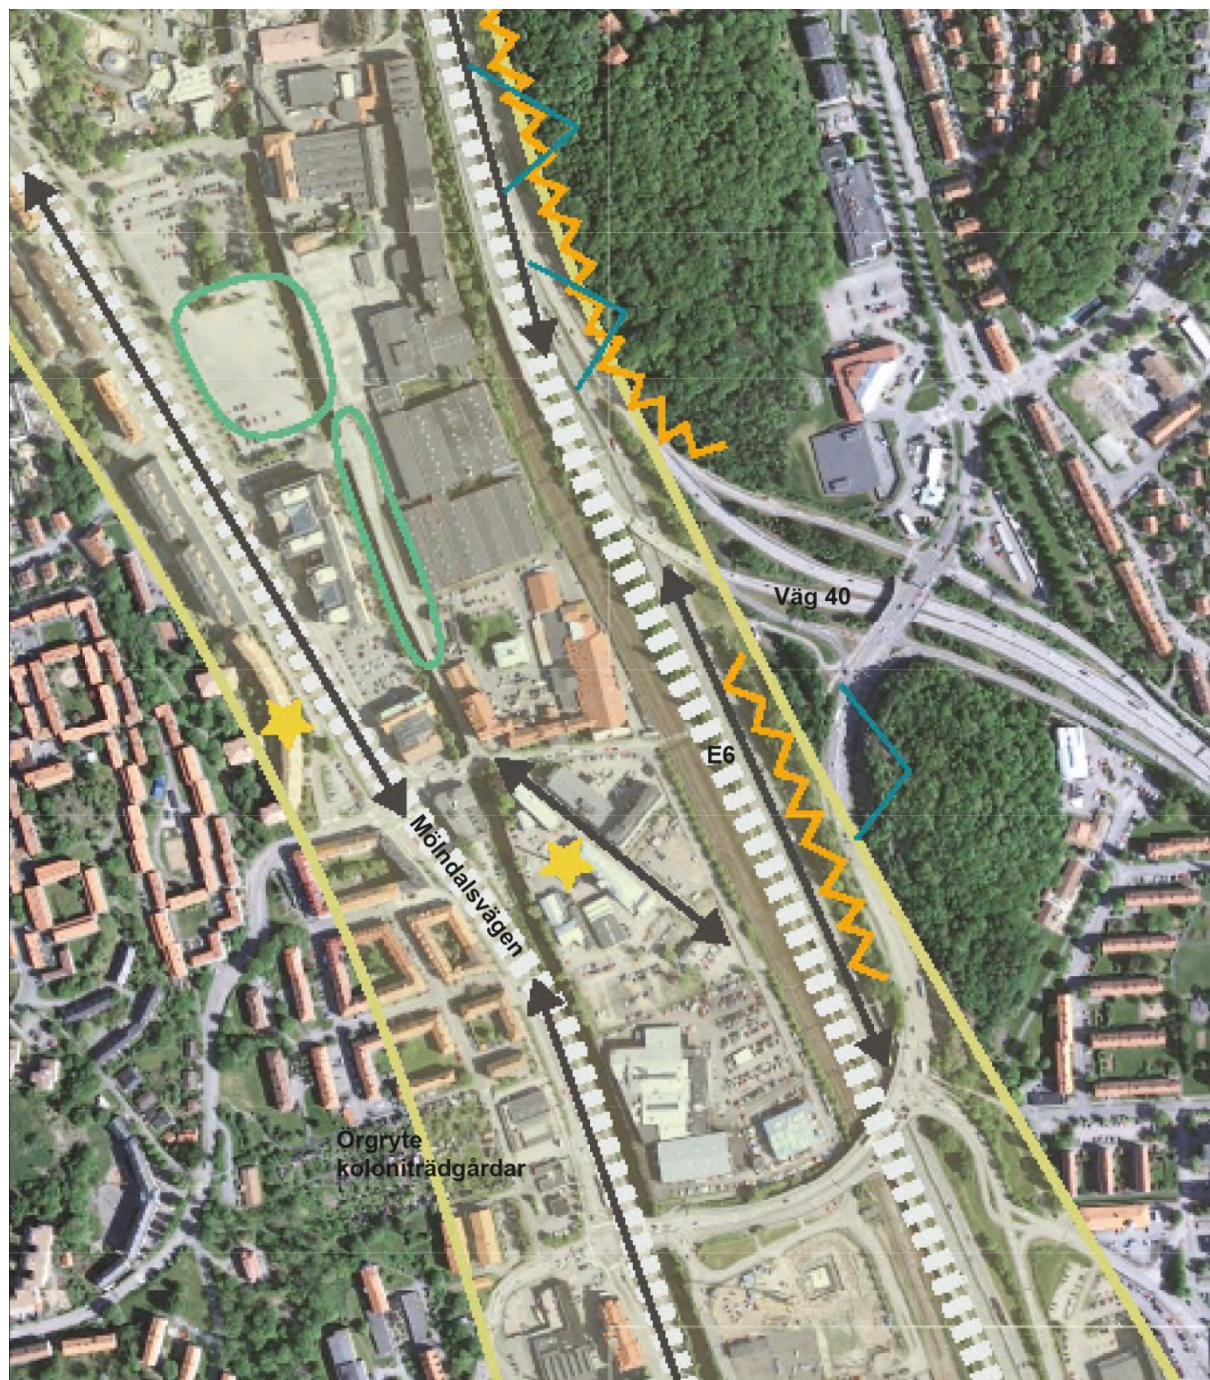
Figur 12. Kartan illustrerar resultatet av landskaps- och rekreationsanalysen för Almedal.

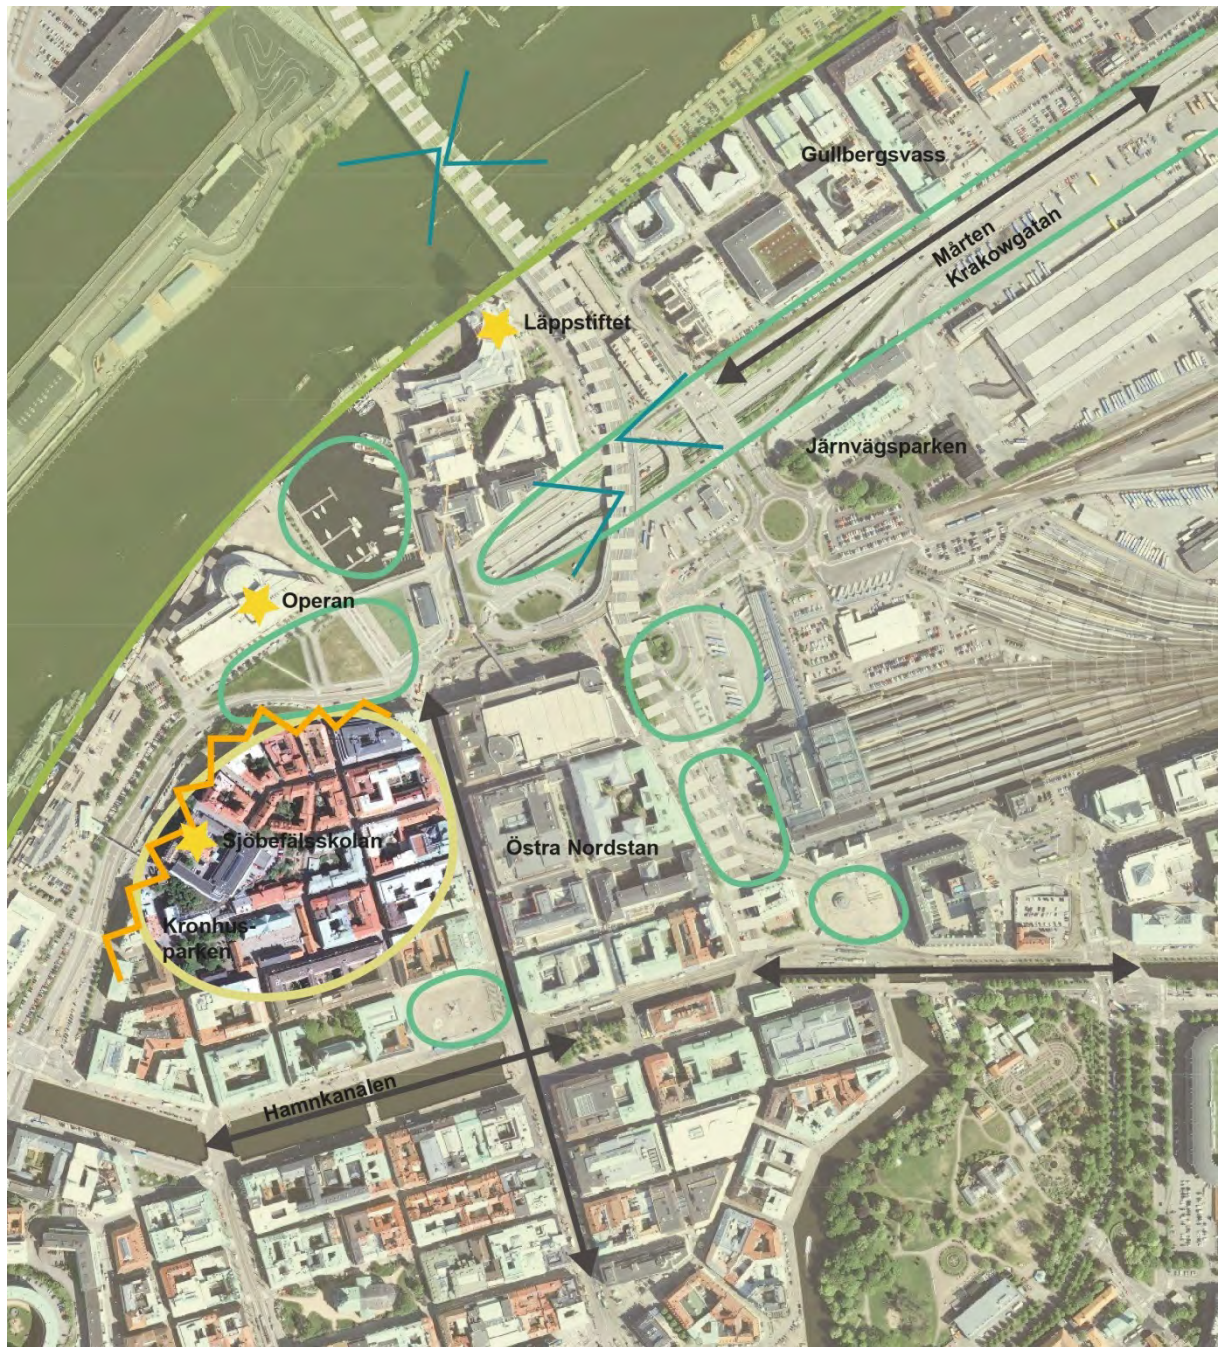
Figur 13. Kartan illustrerar resultatet av landskaps- och rekreationsanalysen för Centralen.

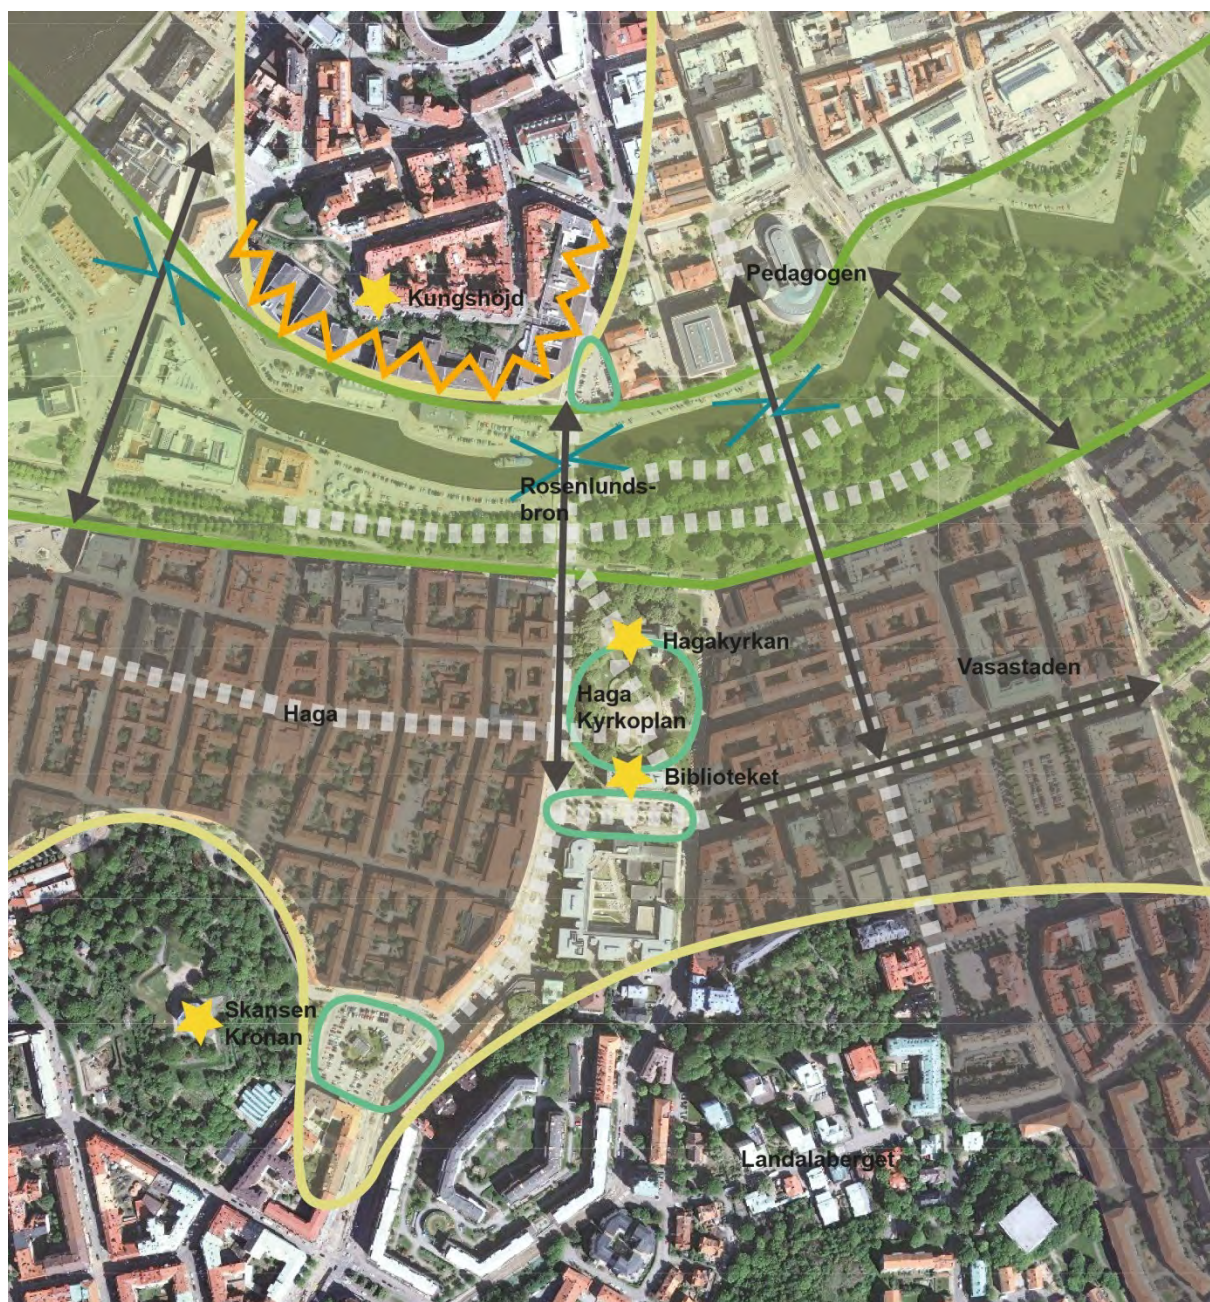
Figur 14. Kartan illustrerar resultatet av landskaps- och rekreationsanalysen för Haga.

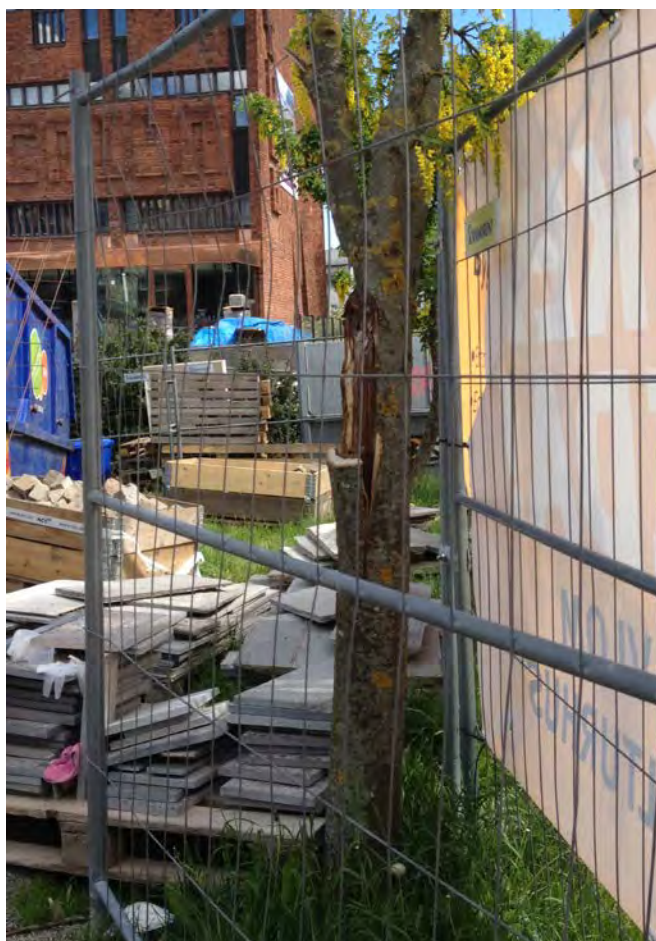
Figur 16. Inträngt och skadat träd bland byggmaterial och utan skydd. Med tydliga åtgärder för träd i handlingar, en genomtänkt upphandling och en trädcentral ska träd inte behöva hanteras på detta sätt under byggnationen. Foto: Maria Thorell, 2013.

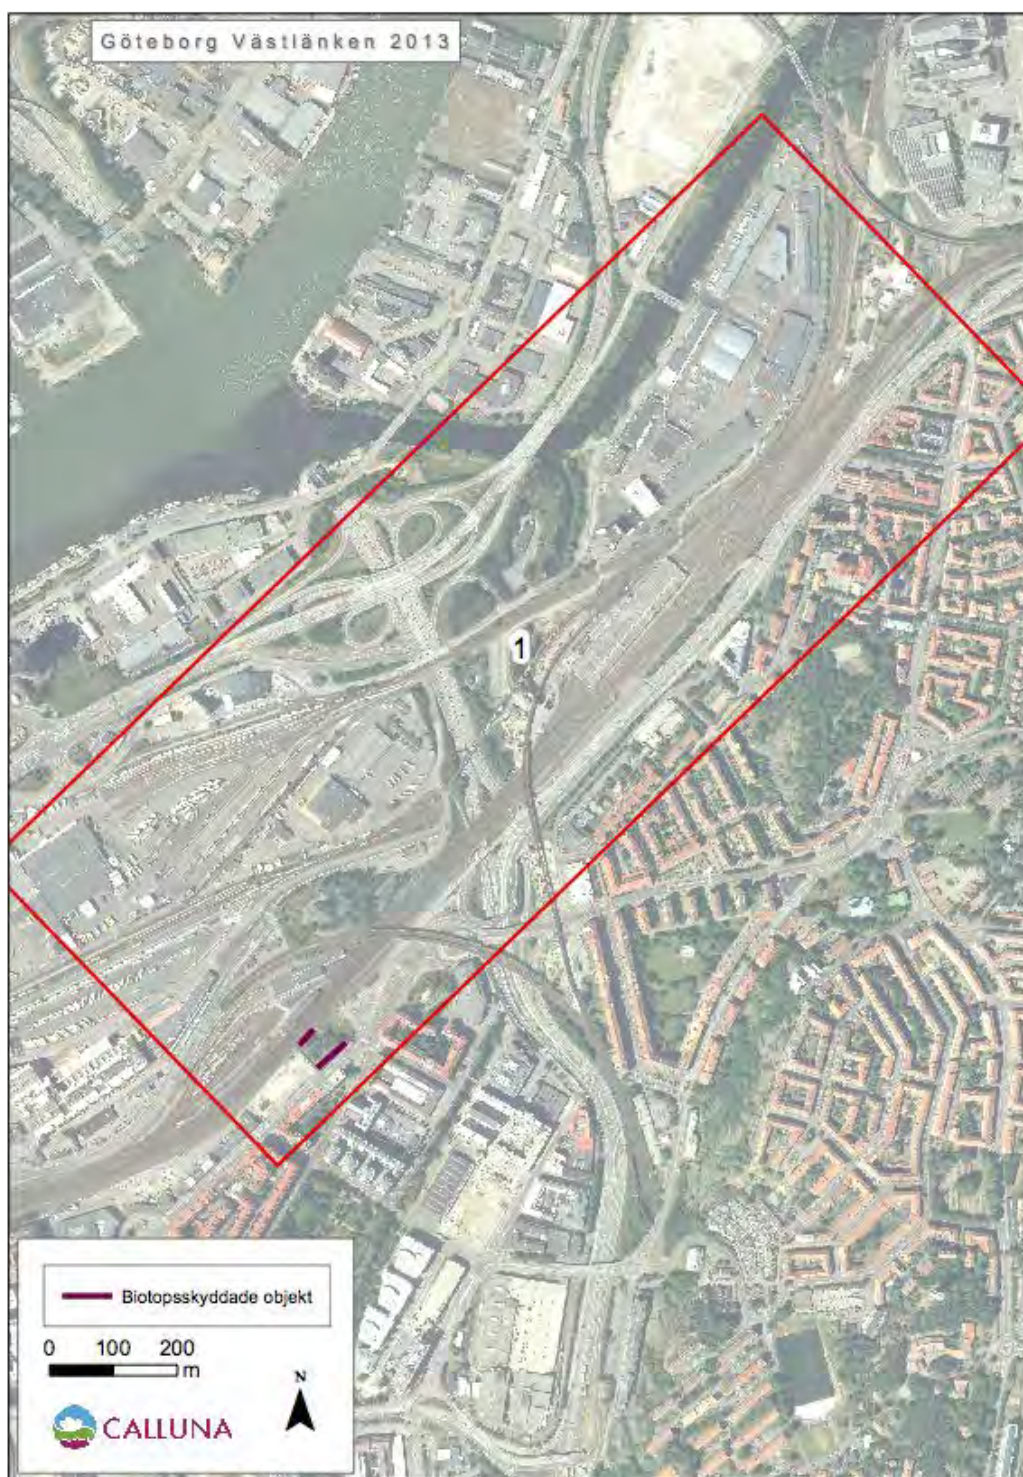
Figur 19. Kartan visar biotopskyddade alléer vid Skansen Lejonet.

Allér är enligt Miljöbalkens Förordning (1998:1252) biotopskyddade. Vid detaljplan Skansen Lejonet finns två allér som lyder under biotopskydd, se karta figur 19. Dessa har uppnått naturvärdesklass enligt naturvärdesinventeringen och ingår i samma område. För närmare beskrivning och lokalisering av de naturvärdesklassade allérna se karta figur 17 och tabell 4 ovan.

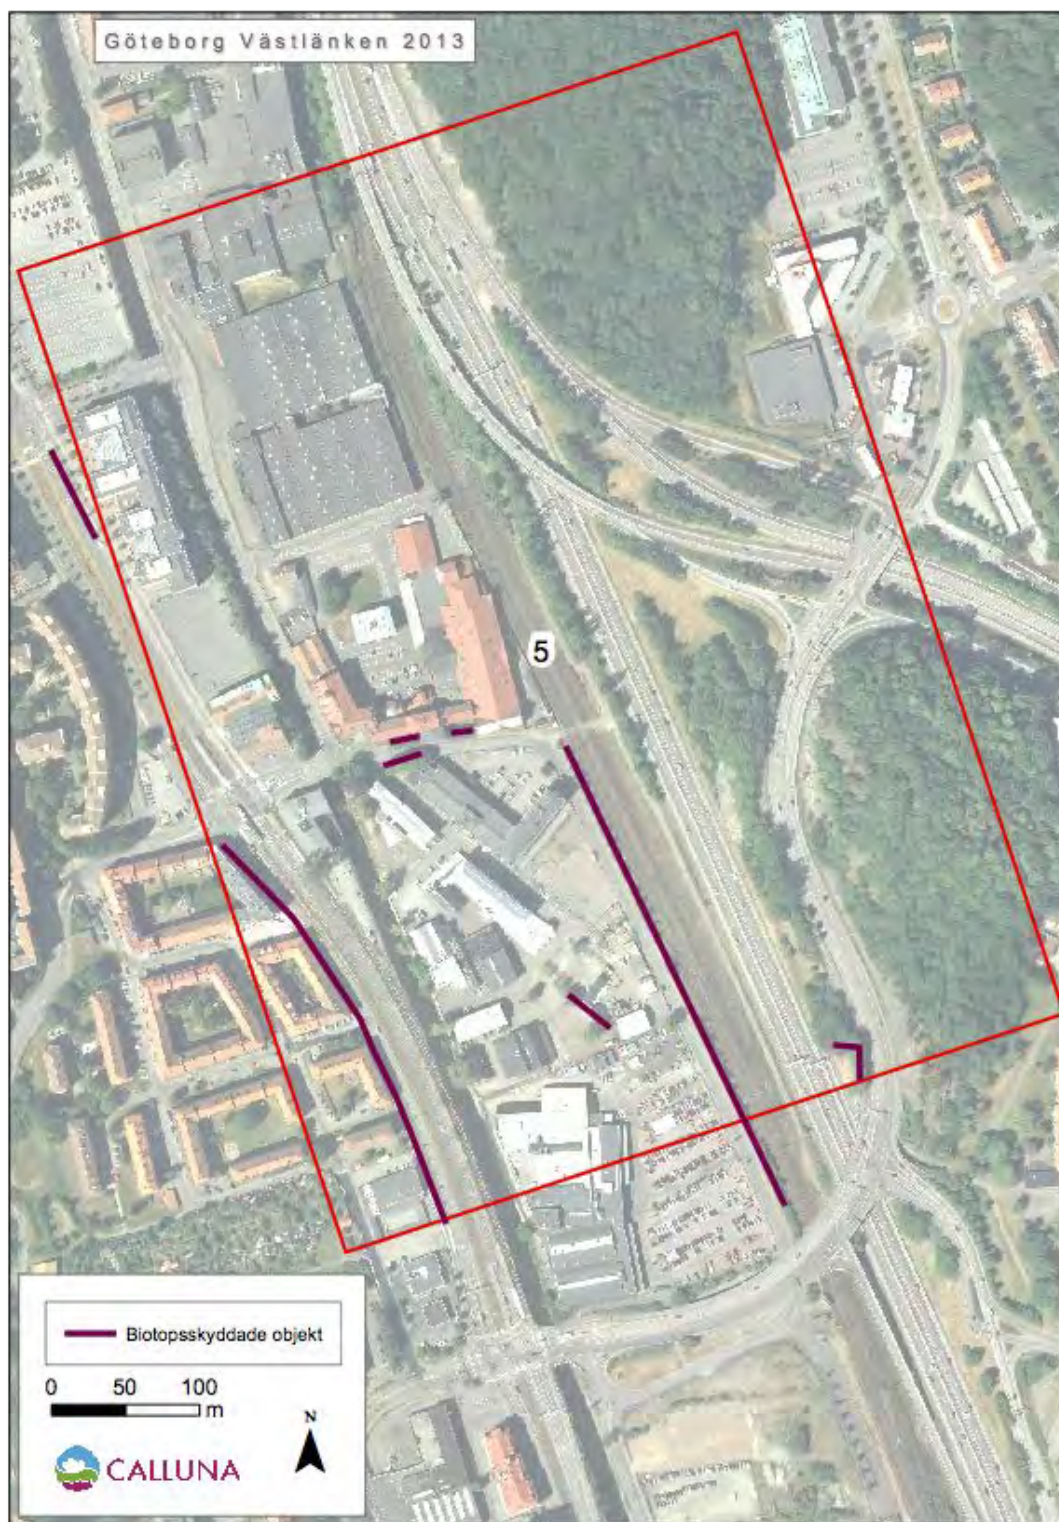
Figur 20. Kartan visar biotopsskyddade alléer vid Almedal.

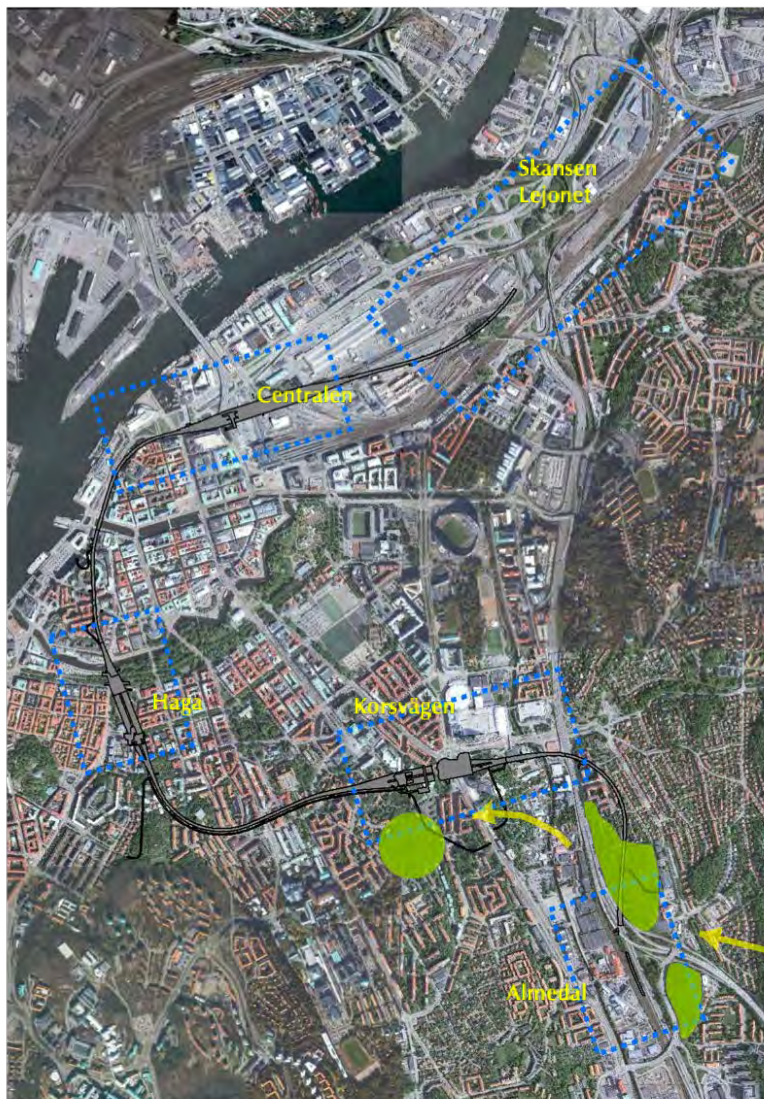
Figur 21. Av kartan framgår ett potentiellt viktigt stråk för mindre hackspett som går från Delsjöområdet (utanför bild) till de två värdefulla skogsmiljöerna i Almedal och sedan till park- och skogsmiljöerna kring Näckrosdammen vid Station Korsvägen. Dessa skogsmiljöer är också värdefulla för fågellivet rent generellt.
