# Naturmiljöutredning för Västlänken i Göteborg

– underlag för detaljplaner och miljö-  
konsekvensbeskrivningar

Beställare: Stadsbyggnadskontoret, Göteborgs stad, Emir Aganovic

Konsult: Calluna AB

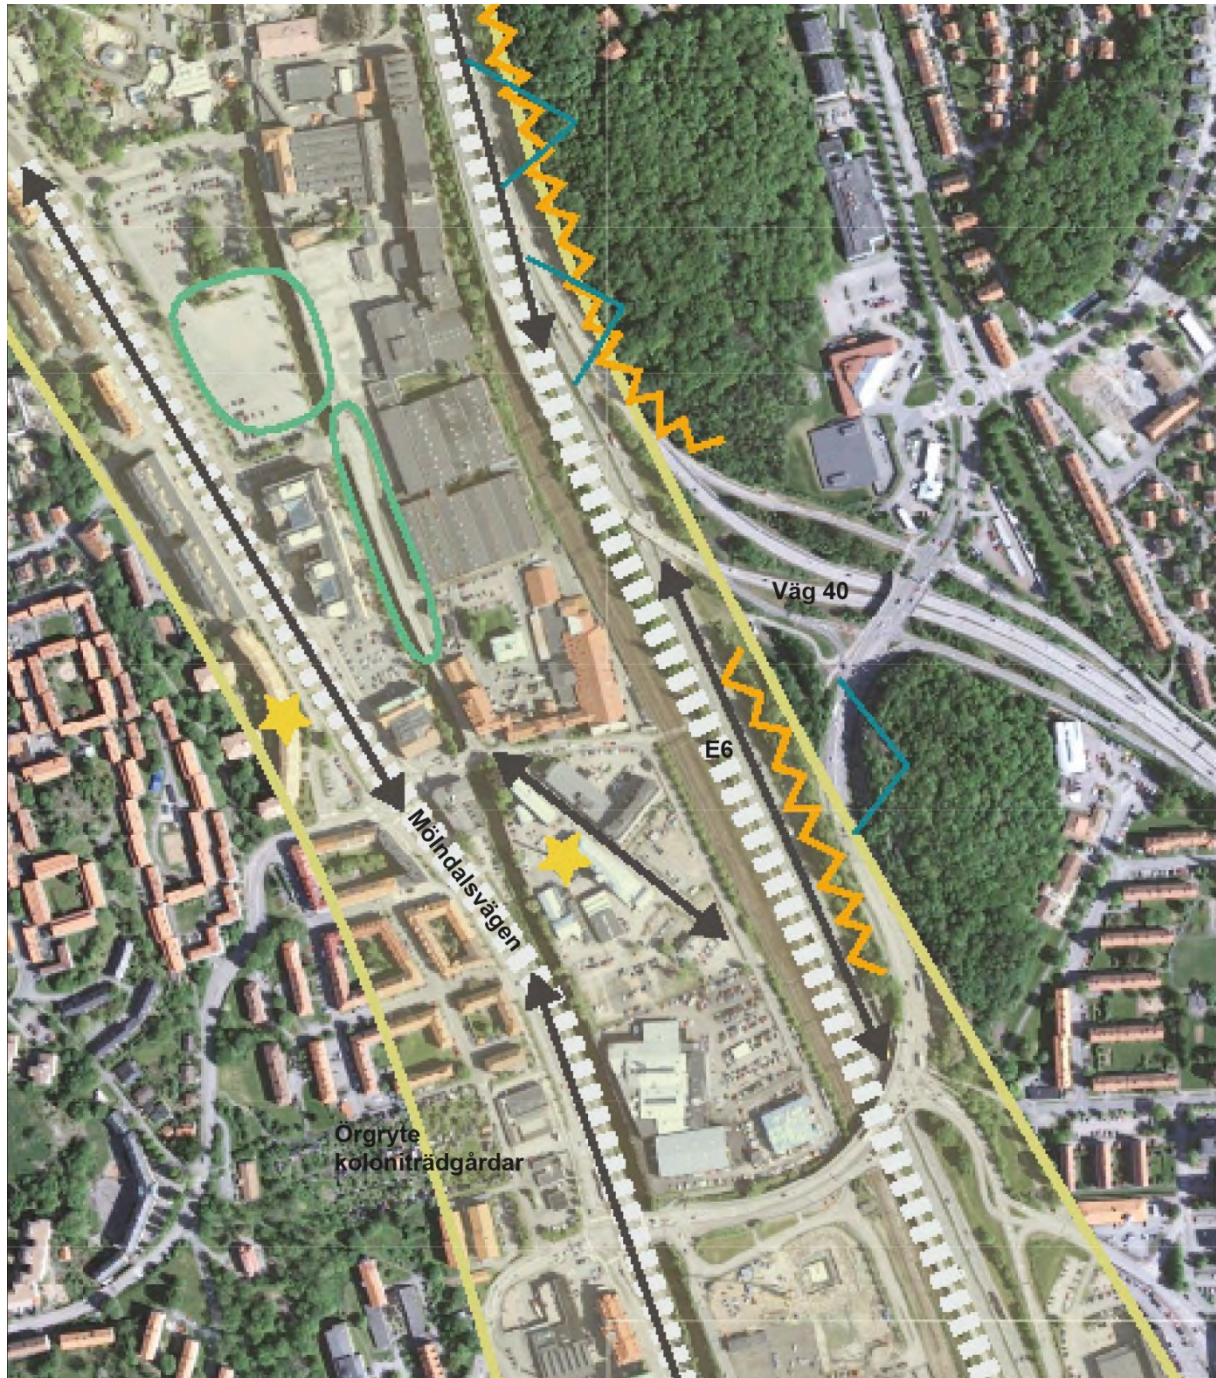
Figur 23. Kartan illustrerar resultatet av landskaps- och rekreationsanalysen för Almedal. Landskapet domineras av de nord-sydliga trafikstråk som löper längs Möldalsåns dalgång. Den flacka delen i dalgången, där tunnelpåslaget planeras, har generellt en hög tålighet för exploatering och tillskott. Skogsområdernas siluett bedöms ha en hög känslighet för främmande element. En arbetstunnel kommer att sprängas in i berget. I dagsläget finns ingen information om främmande element på höjderna med anledning av Västlänken.

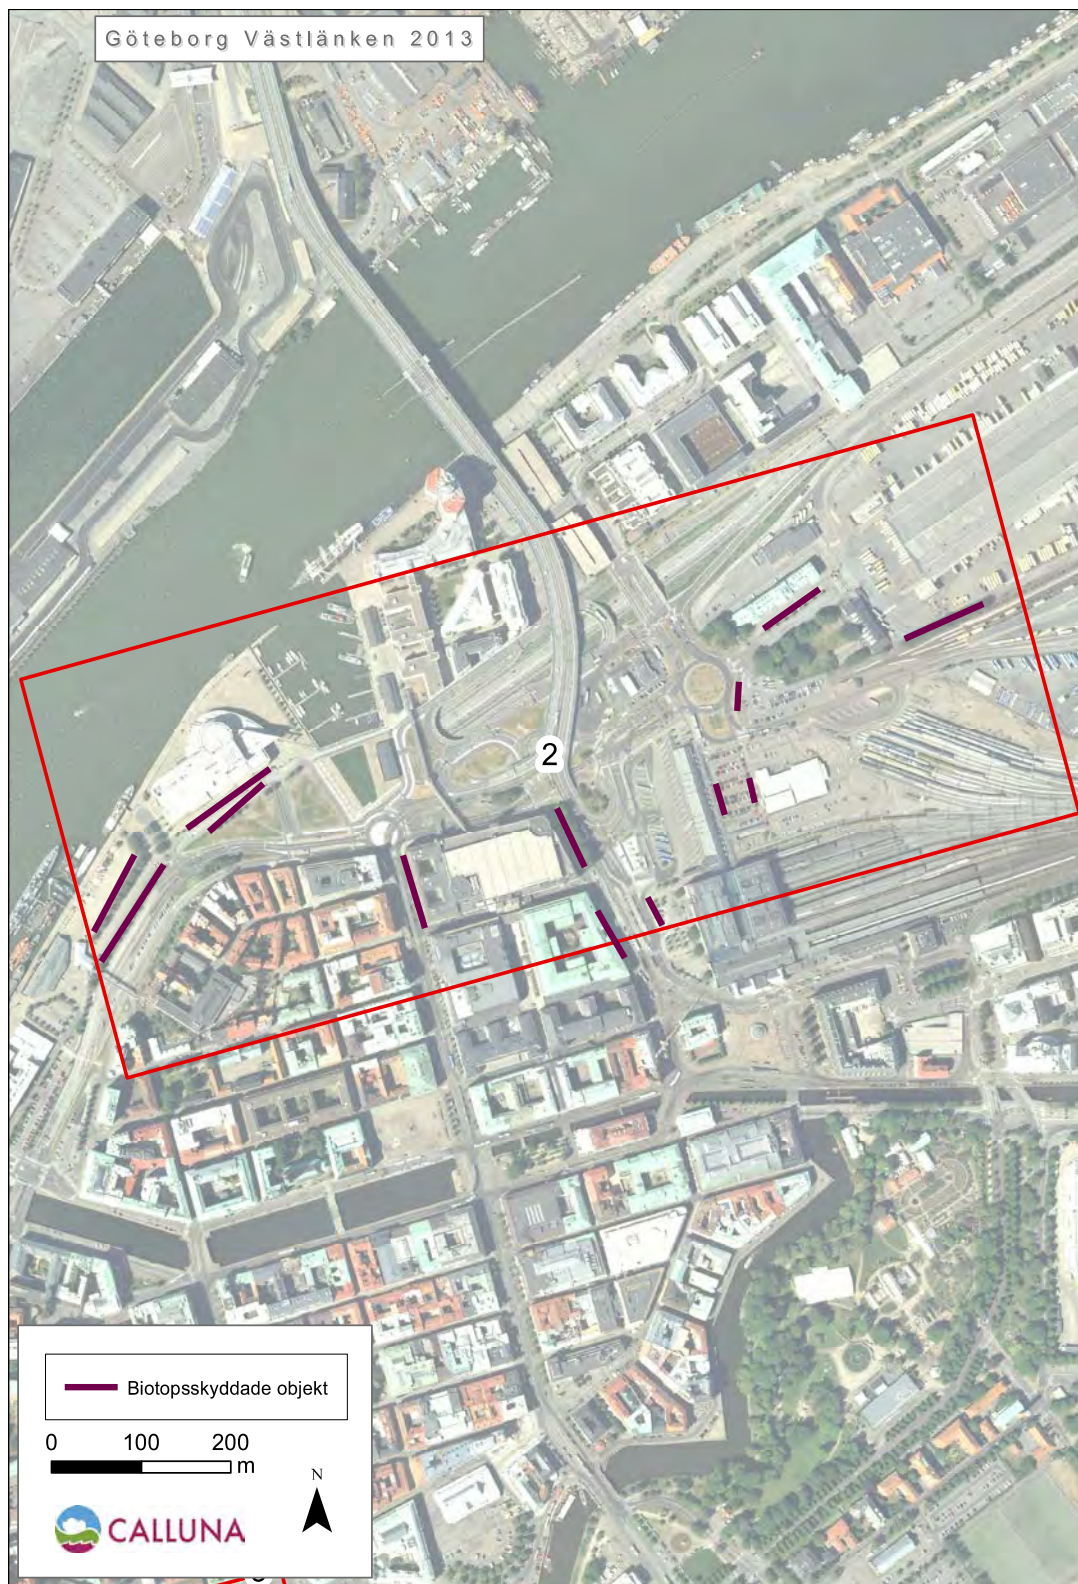
Figur 25. Kartan visar biotopsskyddade alléer vid detaljplan Centralen.

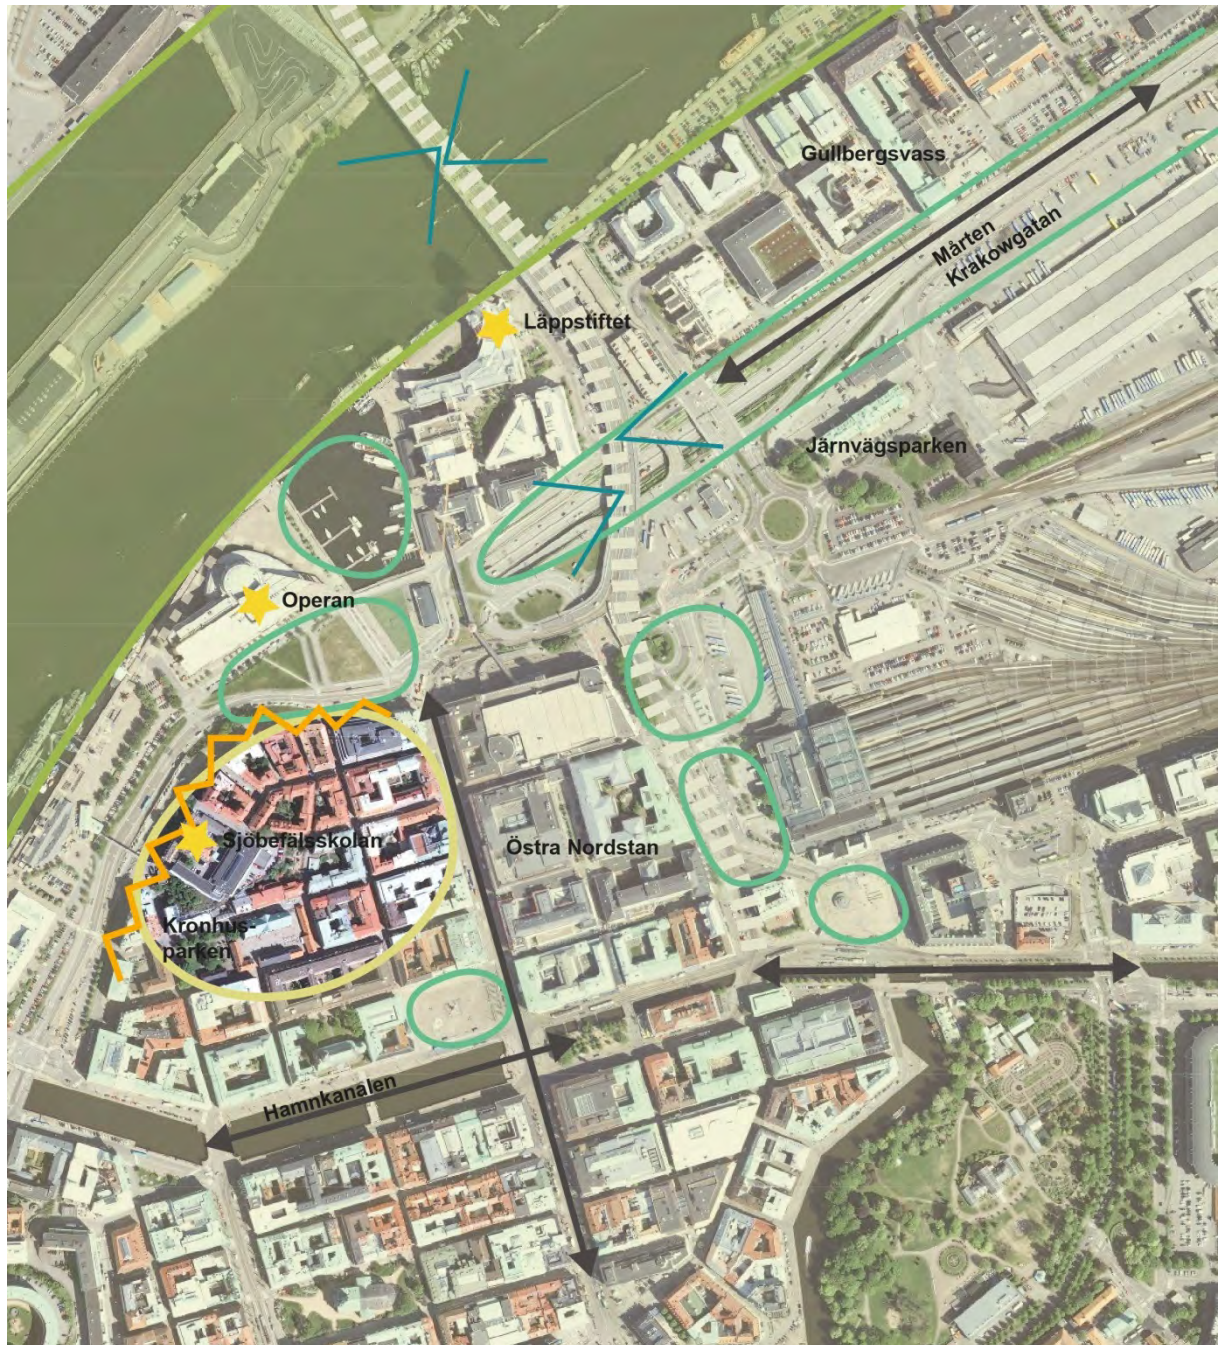
Figur 26. Kartan illustrerar resultatet av landskaps- och rekreationsanalysen för Centralen. Vid Centralen är landskapet fattigt på gröna offentliga rum att vila sig i för resenärer. Järnvägsparken utgör ett undantag. I dagsläget en ganska ogästvänlig miljö men för den framtida stationen kan parken och dess träd bli en stor tillgång. Parken har en hög känslighet för ingrepp och kompensationsåtgärder bör planeras om parken kommer att exploateras.

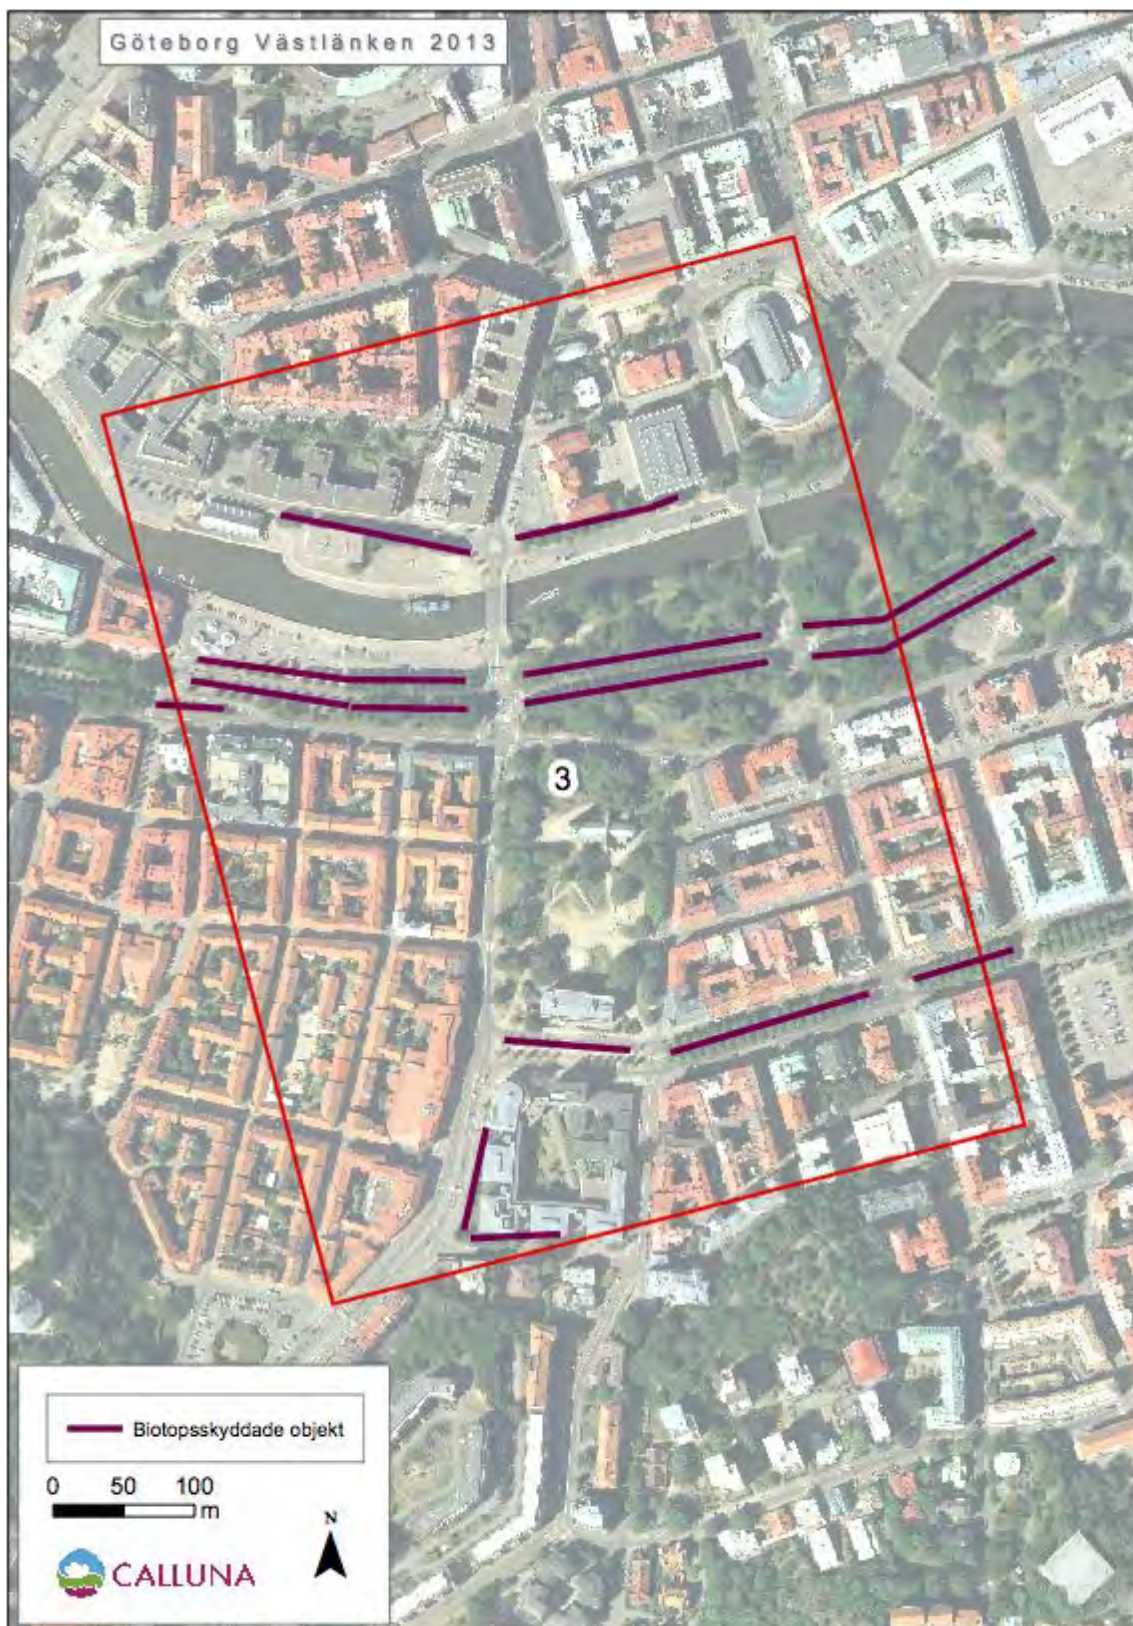
Figur 28. Kartan visar biotopsskyddade alléer vid detaljplan Station Haga.

Alléer är enligt Miljöbalkens förordning (1998:1252) biotopskyddade. Inom utredningsområdet för detaljplan Station Haga finns fjorton alléer som lyder under biotopskydd, se karta figur 28. Flera av dessa har uppnått naturvärdesklass enligt naturvärdesinventeringen och ingår i områden eller som enskilda punktobjekt. För närmare beskrivning och lokalisering av de naturvärdesklassade alléerna se karta figur 27 och tabell 7 ovan.

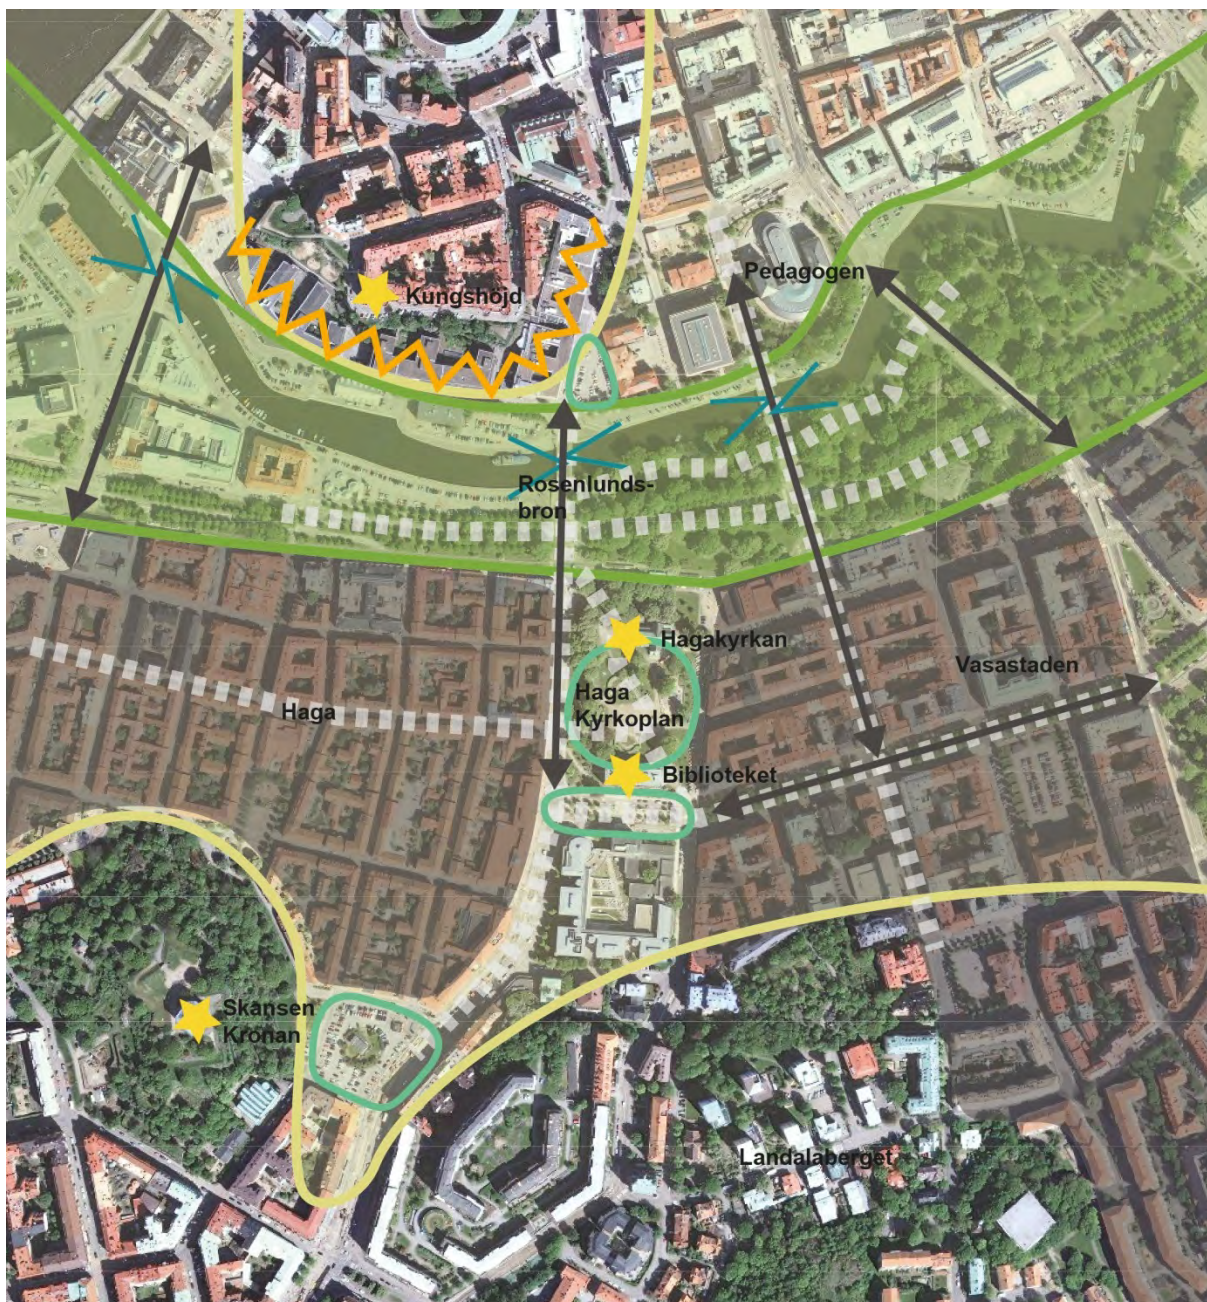
Figur 29. Kartan illustrerar resultatet av landskaps- och rekreationsanalysen för Haga. I detaljplaneområdet Station Haga råder en mycket stor känslighet för förändring av stadslandskapets karaktär "gammal struktur med delvis mycket tät kvartersstad". Parkerna som helhet bedöms som känsliga för ingrepp eller större brott med avseende på utbredningen. Det finns också ett antal trädrader som, delvis ingår i en sammanhängande allé och som därigenom har en hög känslighet för ingrepp.

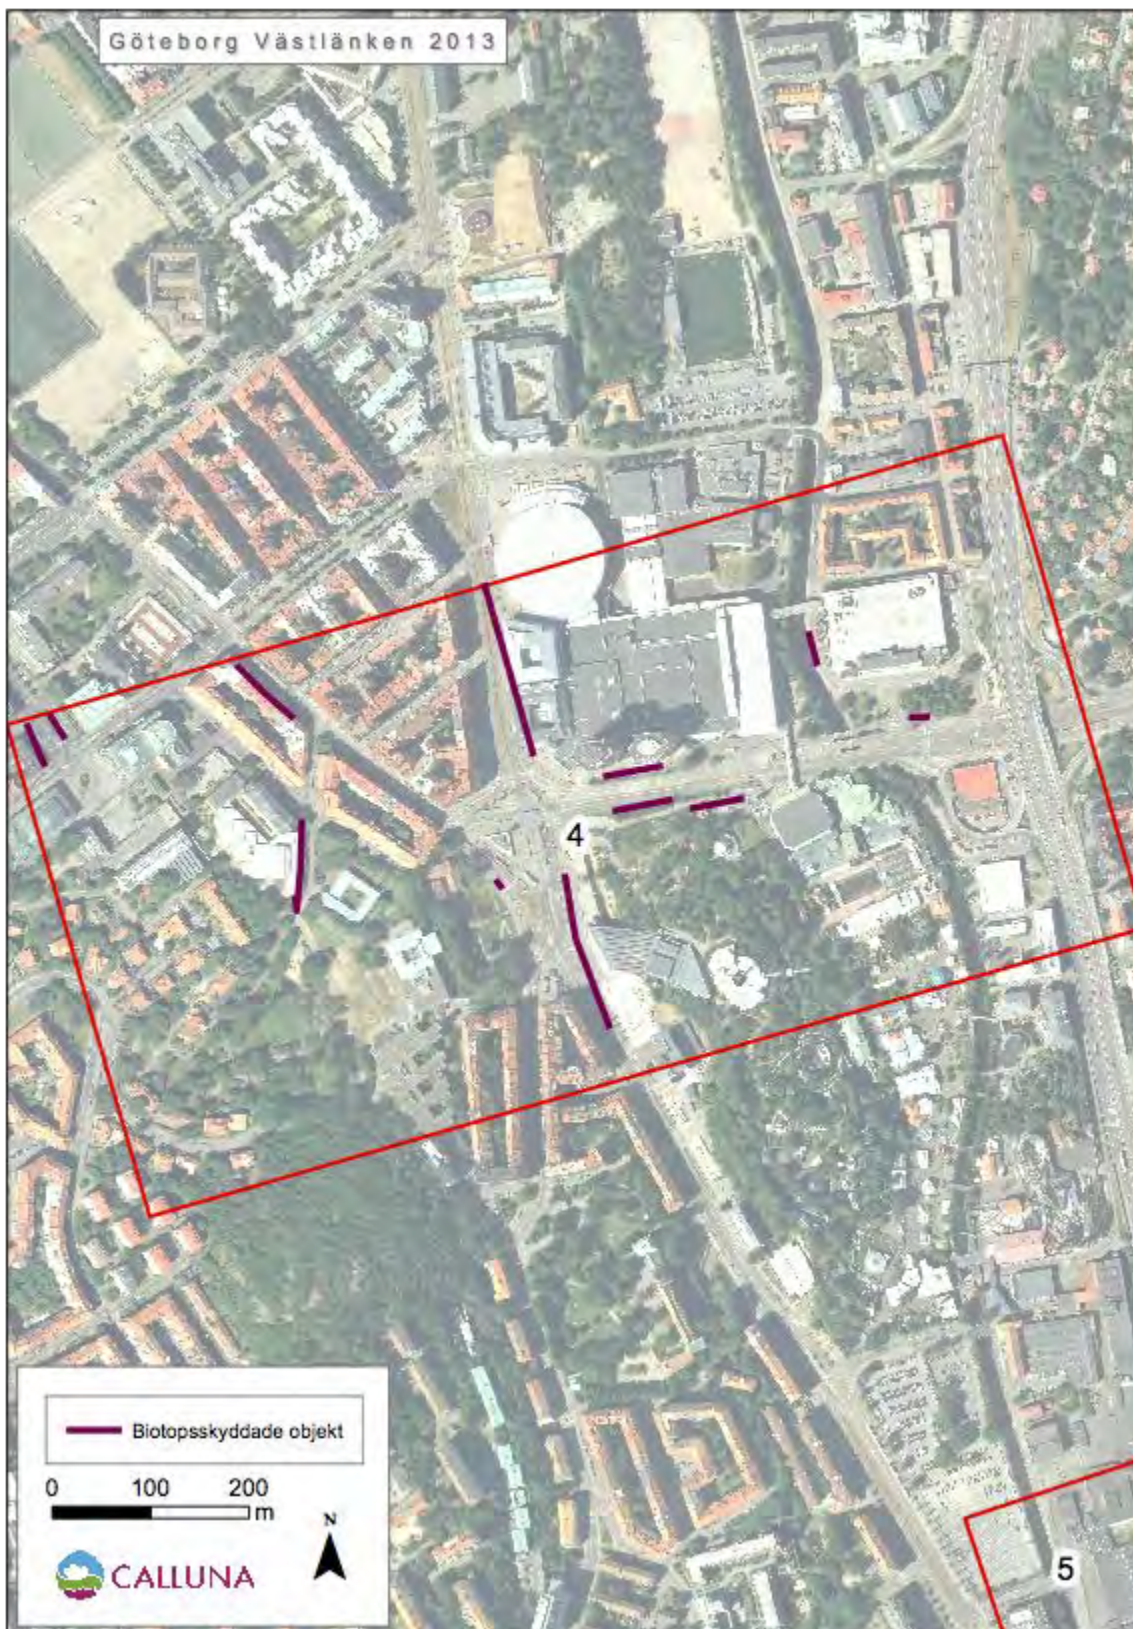
Figur 31. Kartan visar biotopsskyddade alléer vid detaljplan Station Korsvägen.

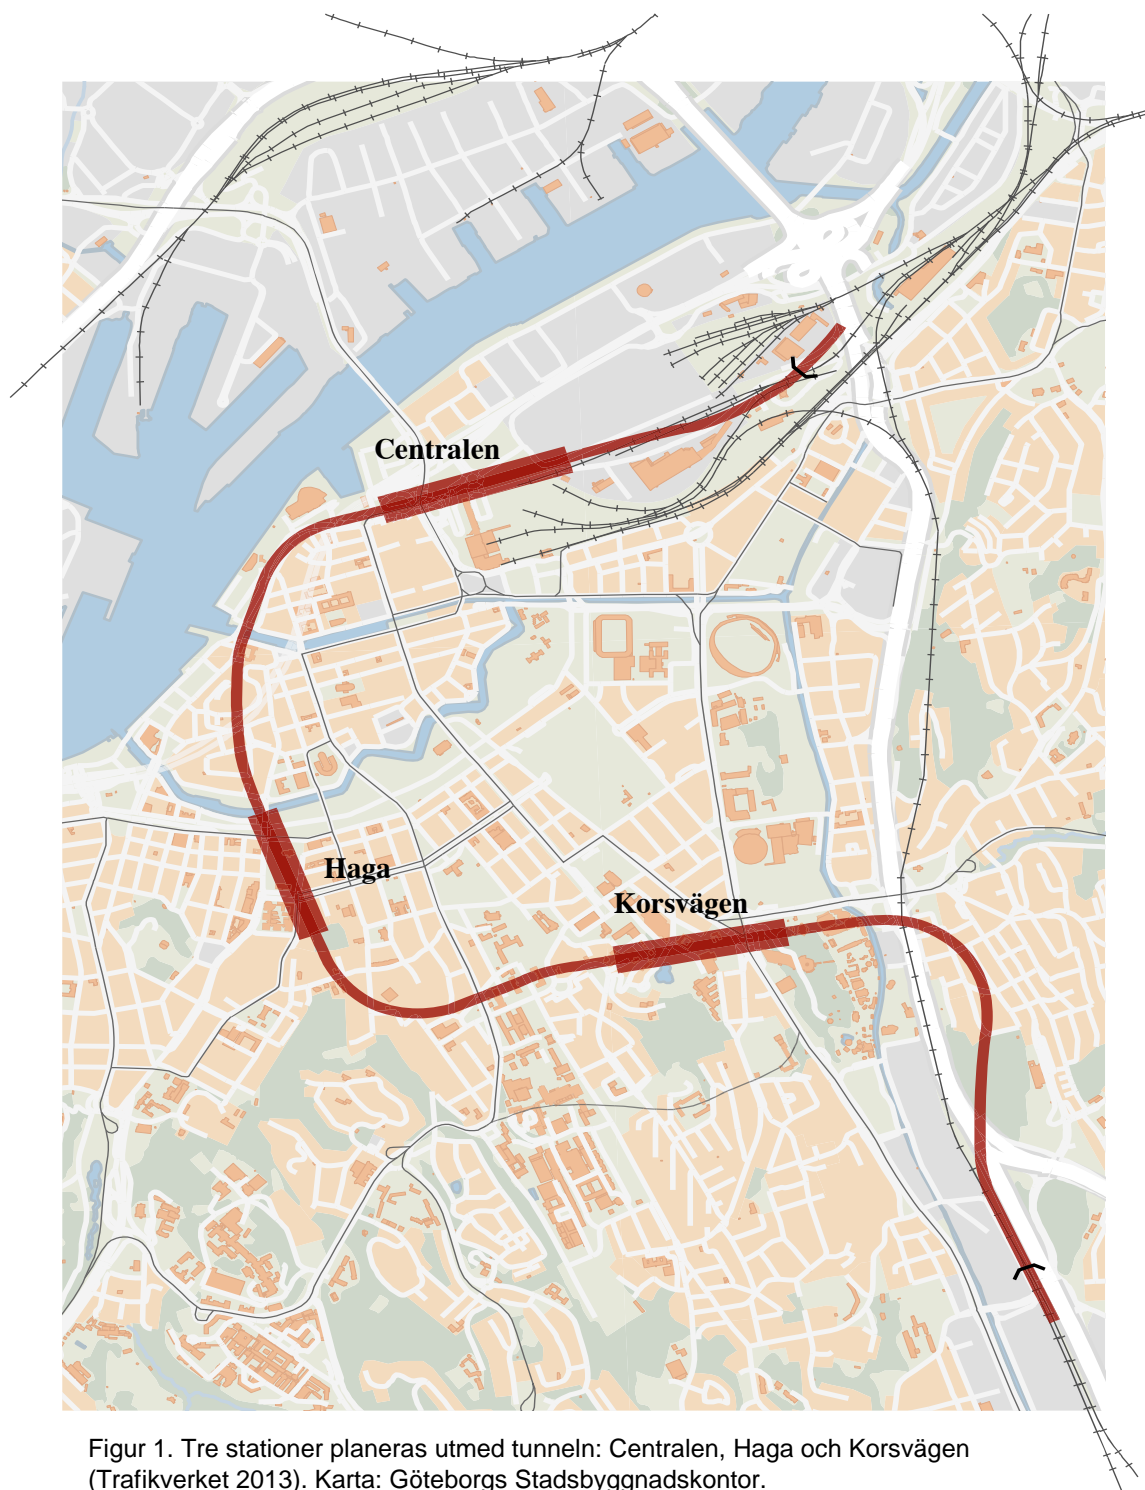
Figur 1. Tre stationer planeras utmed tunneln: Centralen, Haga och Korsvägen (Trafikverket 2013). Karta: Göteborgs Stadsbyggnadskontor.

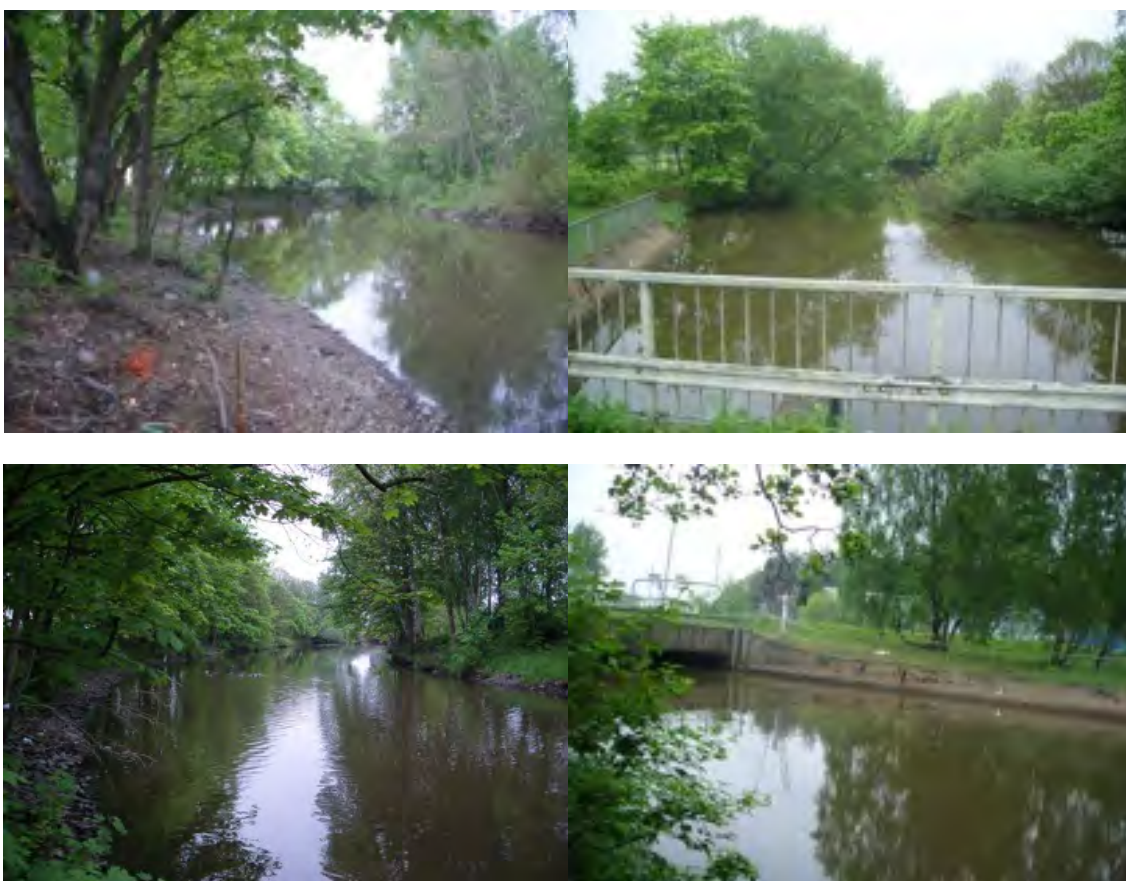
Foton område nr 1 tillhörande biotopkartering av Mölndalsån.

Sträcka nr 1 går från Mölndalsåns utlopp i Säveån i norr till den första kulverten under Partihandelsgatan i söder (se figur 1). Kulverten i söder har förstärkningskanter som fortsätter ut i vattnet (se foton nedan). Vattendragets bredd varierar mellan 15-20 m och blir betydligt bredare vid utloppet i Säveån. Det inventerade området är ungefär 200x60 kvm stort. Vid inventeringstillfället var vattennivån medelhög och vattenhastigheten låg. Det förekom begränsat (> 5 %) med övervattensväxter i form av vass och starr, samt flytbladsväxter i form av näckrosor. Närmiljön (0-30 m) består främst av gräsytor samt lövskog, vilka är belägna nära stranden på båda sidorna. Strandmiljön (0-5 m) domineras av lövskog med arter som lönn, ask och björk. Vidare förekommer fin sten (2-10 cm) till fina block (20-40 cm) utmed stora delar av strandkanten. Det finns gräs och buskar.

Stränderna på båda sidor om ån bedöms som relativt naturliga med fin sten till fina block, samt med vegetation ända ner till vattenlinjen. Själva vattendraget är beskuggat till > 50% och har en krontäckning av nära 50 %. Området påverkas troligen av nedskräpning.

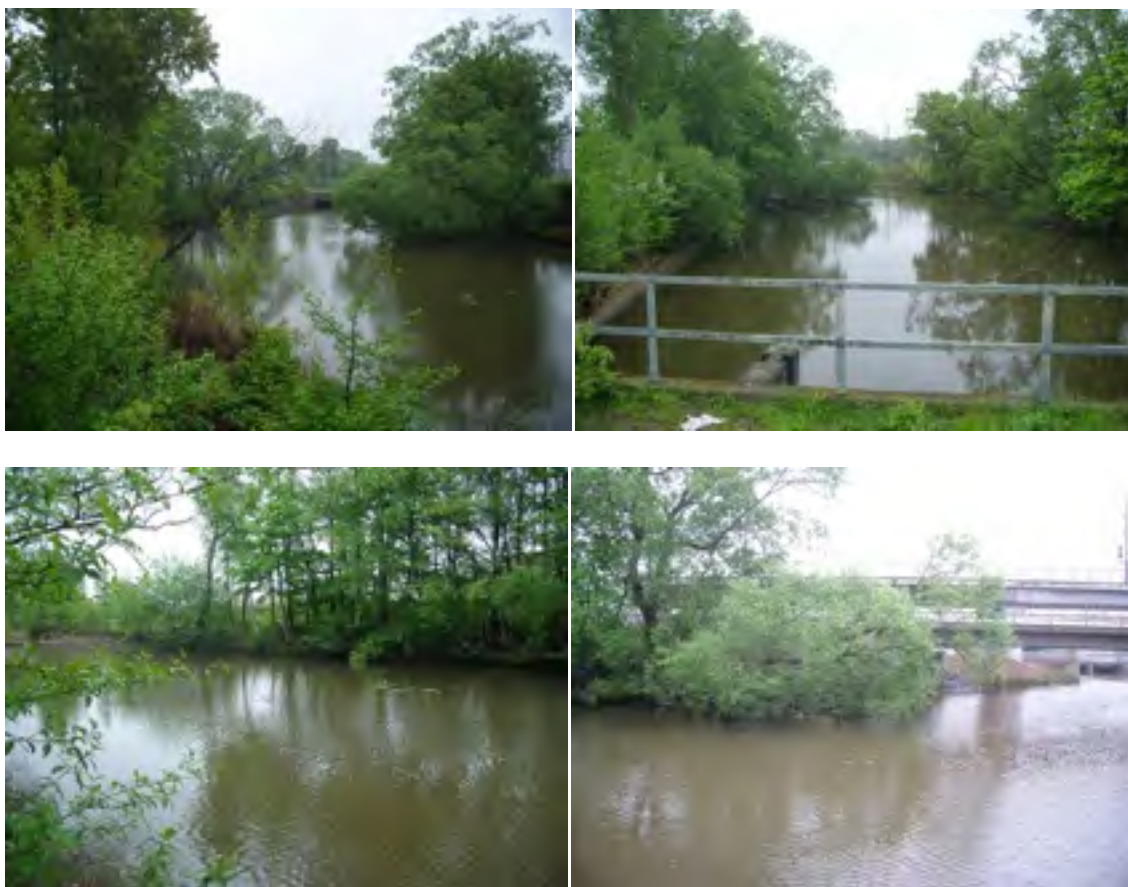
Foton område nr 2 tillhörande biotopkartering av Mölndalsån.

Sträckan går mellan kulverten under Partihandelsgatan i norr fram till den första tågbron i söder (se figur 1). Kulverten, som är cirka 80 meter lång, har förstärkningskanter som fortsätter ut i vattnet (se foton nedan). Det inventerade området är ungefär 90x50 kvm stort. Vattennivån var medelhög och vattenhastigheten var låg vid inventeringstillfället. Vattendragets bredd låg relativt jämnt kring 20 m. Det förekommer begränsat (> 5 %) med övervattensväxter i form av vass, samt flytbladsväxter i form av näckrosor. Närmiljön består främst av gräsytor samt lövskog, belägna nära stranden på båda sidorna. Strandmiljön domineras av lövskog med flera arter som lönn, pil, asp och björk. Vidare förekommer fin sten (2-10 cm) till fina block (20-40 cm) utmed stora delar av strandkanten. Det finns gräs och buskar.

Stränderna på båda sidorna bedöms som mindre naturliga på grund av de förstärkta vallarna (översvämningsskydd för Tingstadstunneln). Däremot har vattendraget en relativt naturlig meandering. Det förekommer sten och mindre block ner i vattnet och vegetationen går ända fram till vattenlinjen. Själva vattendraget är beskuggat till nästan 50 % och har en krontäckning till mellan 20-30 %. Området påverkas troligtvis minimalt av nedskräpning. Ett antal dagvattenbrunnar finns utmed vallarna.

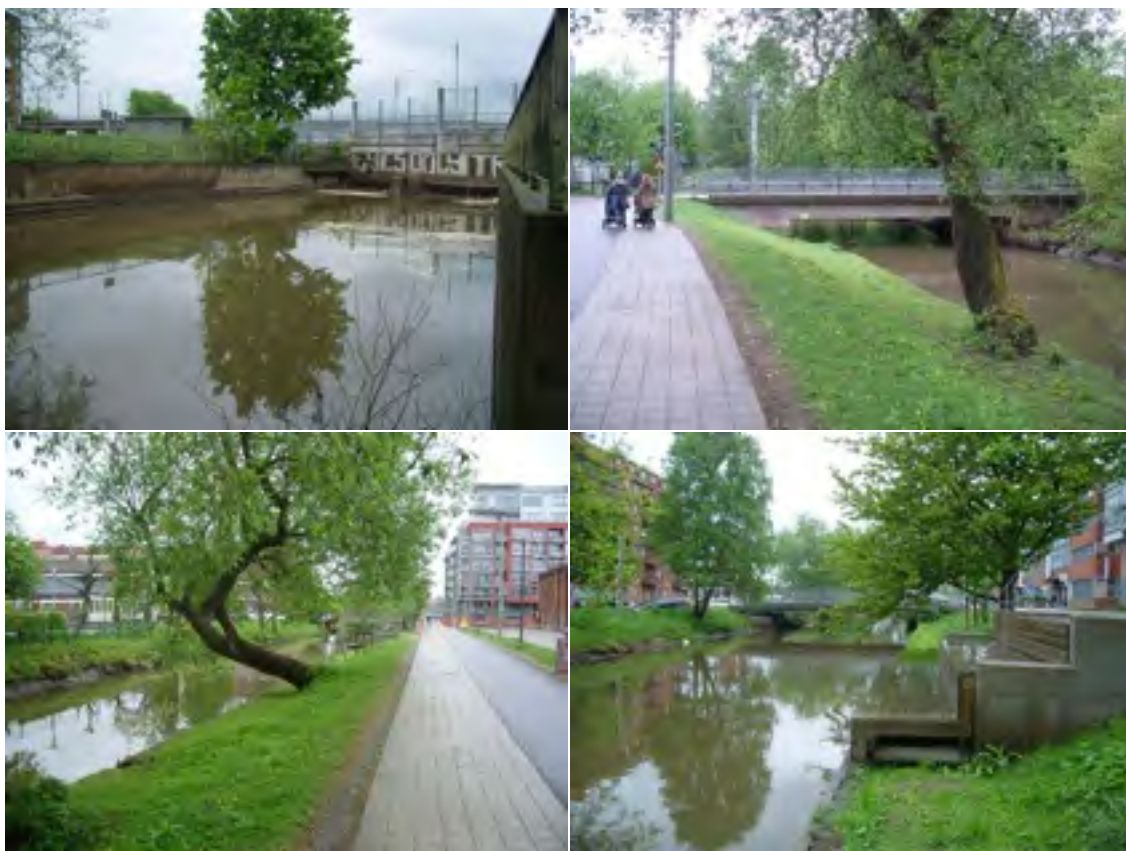
Foton från område nr 4 tillhörande biotopkartering av Mölndalsån.

Sträckan går mellan kulverten under Olskroksmotet i norr till Ahlströmergatan i söder (se figur 2). Kulverten, som är cirka 500 meter lång och därmed utgör ett spridningshinder för fisk och andra organismer, har förstärkningskanter som fortsätter ut i vattnet (se foton nedan). Där vattnet rinner in i kulverten finns ett galler med breda spjälor som samlar upp skräp. Vid inventeringstillfället var det så mycket skräp vid gallret att det fungerade som ett definitivt vandringshinder för fisk och den 9 augusti 2013 låg det en död ål (akut hotad) på ett betongfundament här. Det inventerade området är ungefär 350x30 kvm stort. Vattennivån var medelhög och vattenhastigheten låg vid inventeringstillfället. Det finns en kombinerad bil- och gångbro samt ytterligare en gångbro längs med sträckan. Vattendragets bredd låg jämnt kring 10 m. Det förekommer inga övervattensväxter, flytbladsväxter eller andra synliga växter i vattnet. Närmiljön består främst av gräsytor samt lövträd, belägna nära stranden på båda sidorna. På östra sidan finns en gång- och cykelbana och västra sidan domineras av bilväg samt parkering. Inom strandmiljön finns lövträd med flera arter som bl a lönn, pil, ask och björk. Gräsytor finns framförallt på den östra sidan av stranden. Här finns även uppbyggda rastplatser, som sträcker sig ändå ner till strandkanten (se foton nedan).

Stränderna på båda sidorna bedöms som mindre naturliga på grund av erosionskydd av pålar och betongplattor. En mindre sträcka i norr består av en mer naturlig strandmiljö. Själva vattendraget är beskuggat till ca 20-30 % och har en krontäckning på ca 20-30 %. Området påverkas troligtvis av dagvatten och ett antal dagvattenrör mynnar vid vattnet.

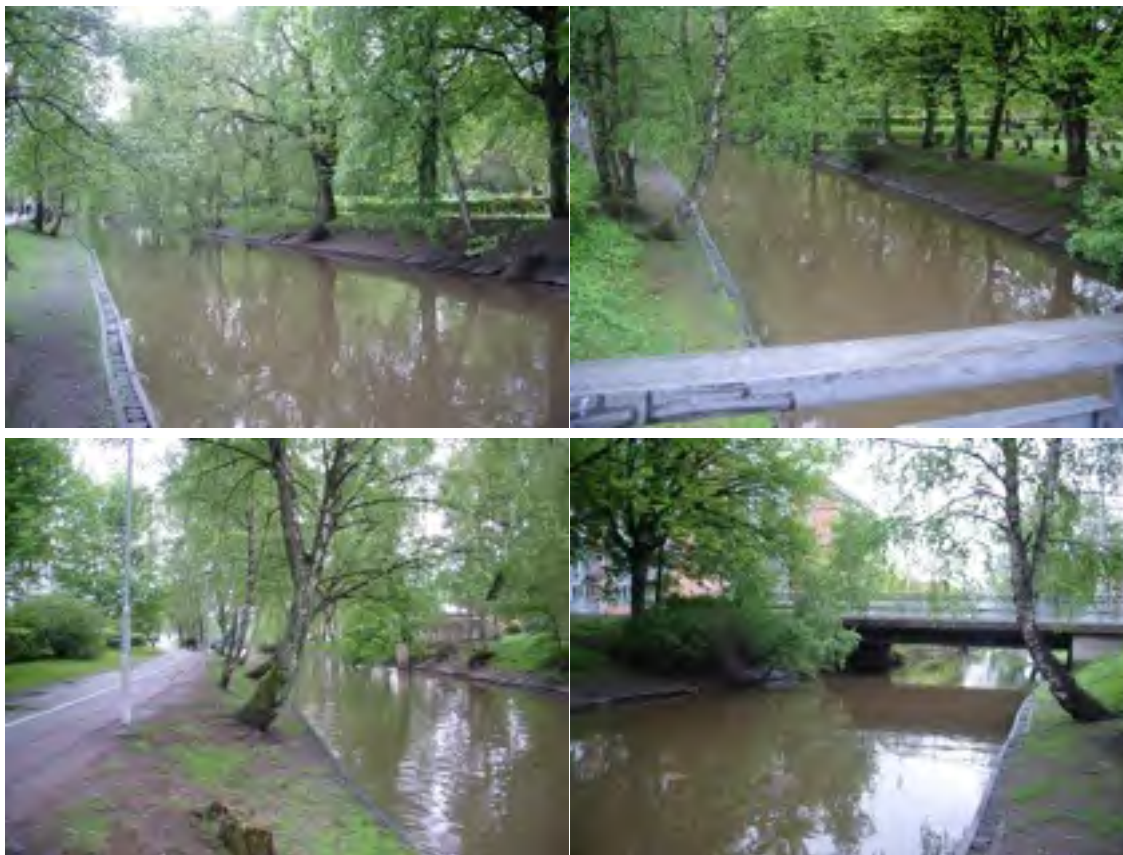
Foton område nr 5 tillhörande biotopkartering av Mölndalsån.

Sträckan går mellan Ahlströmergatan i norr och förskolan vid Baldersplatsen i söder (se figur 2). Det inventerade området är ungefär 230x30 kvm stort. Vattennivån var medelhög och vattenhastigheten låg vid inventeringstillfället. Vattenhastigheten ökade dock vid gränsen mot söder. Vattendragets bredd låg jämnt kring 10 m. Det förekom inga övervattensväxter, flytbladsväxter eller andra synliga växter i vattnet vid inventeringstillfället. På båda sidor om vattendraget finns gräsytor samt lövträd nära strandkanten. Strandmiljön domineras av lövträd med flera arter som lönn, pil, al och björk. Gräsytor finns främst på den östra sidan. Det förekommer mycket begränsat med buskar. På östra sidan finns en gång- och cykelbana. Den västra sidan omfattas av en vall med lövträd samt en del av en kyrkogård.

Stränderna på båda sidorna bedöms som mindre naturliga på grund av erosionsskydd av pålar och betongplattor. En del ställen på västra sidan har ändå påverkats av vattenflödet och skydd har eroderats bort. Här kan det finnas små utrymmen för mindre organismer. Själva vattendraget är väl beskuggat (> 50 %) och har en krontäckning på > 50 %.

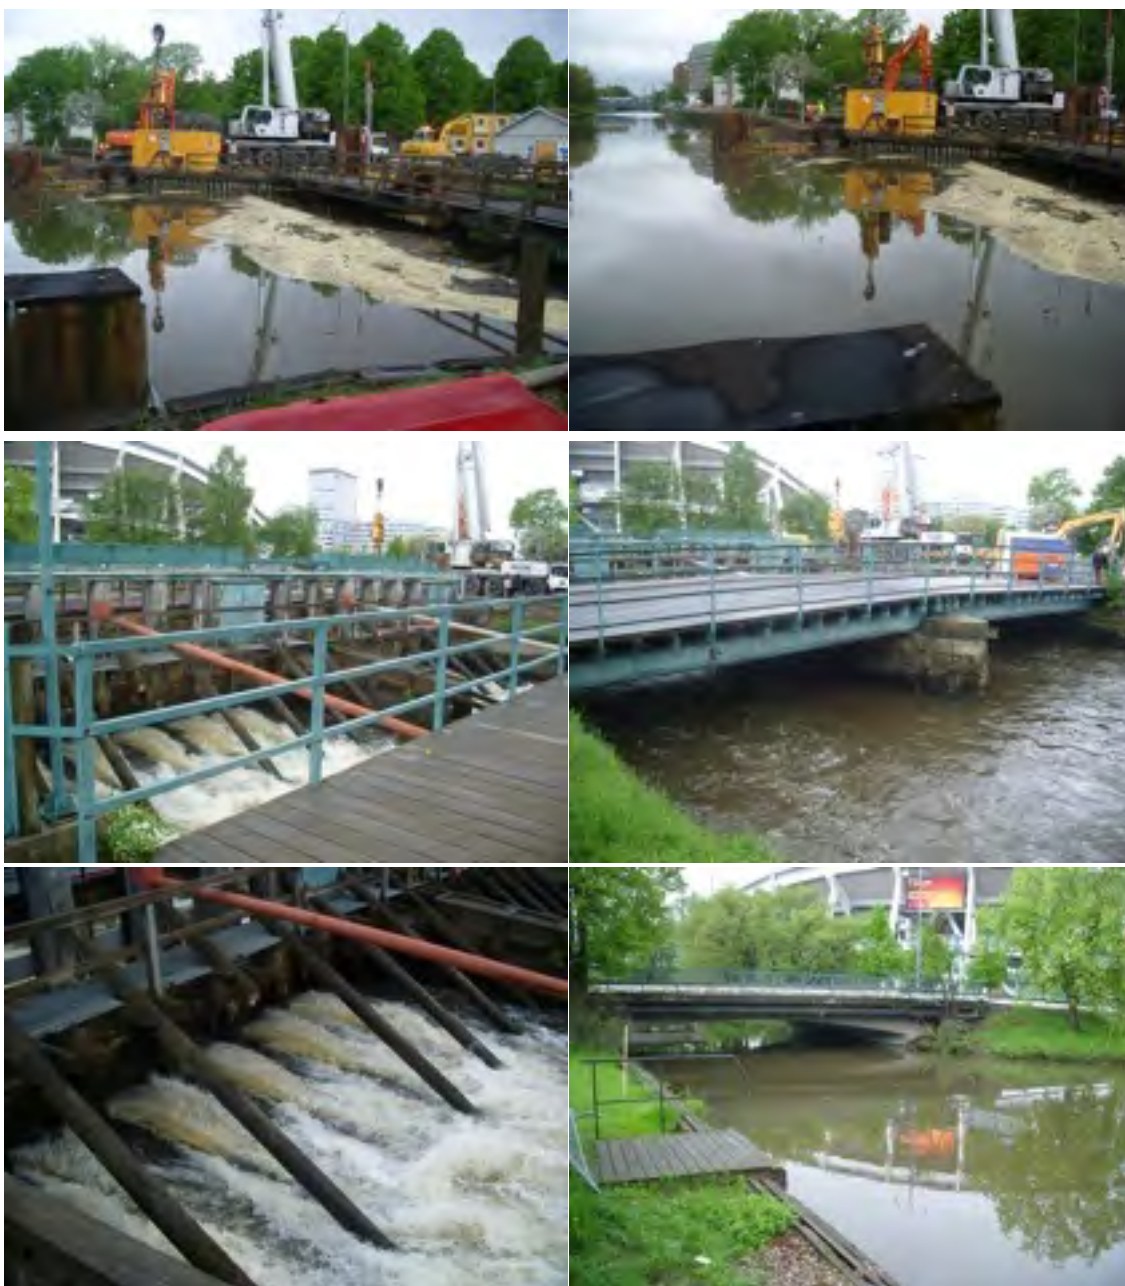
Foton område nr 6 tillhörande biotopkartering av Mölndalsån.

Närmiljön består främst av artificiell mark som väg, gångbana och gångbro. Vid besöket pågick förstärkning vid kanalen (se foton nedan). I augusti 2013 pågår arbete med en fiskväg och en ny bro, men vid inventeringstillfället utgjorde dämningen ett vandringshinder för fisk och andra organismer.

Stränderna på båda sidorna bedöms som mindre naturliga, på grund av befintliga skydd samt restaureringsarbetena. Själva vattendraget är lite beskuggat (> 5 %) och har en krontäckning på > 5 %. Däremot har dämningen troligtvis en positiv effekt på vattnet, genom att det syresätts. De äldre delarna av dämningssystemet under vattnet kan vara lämpliga levnadsmiljöer för mindre vattenorganismer.

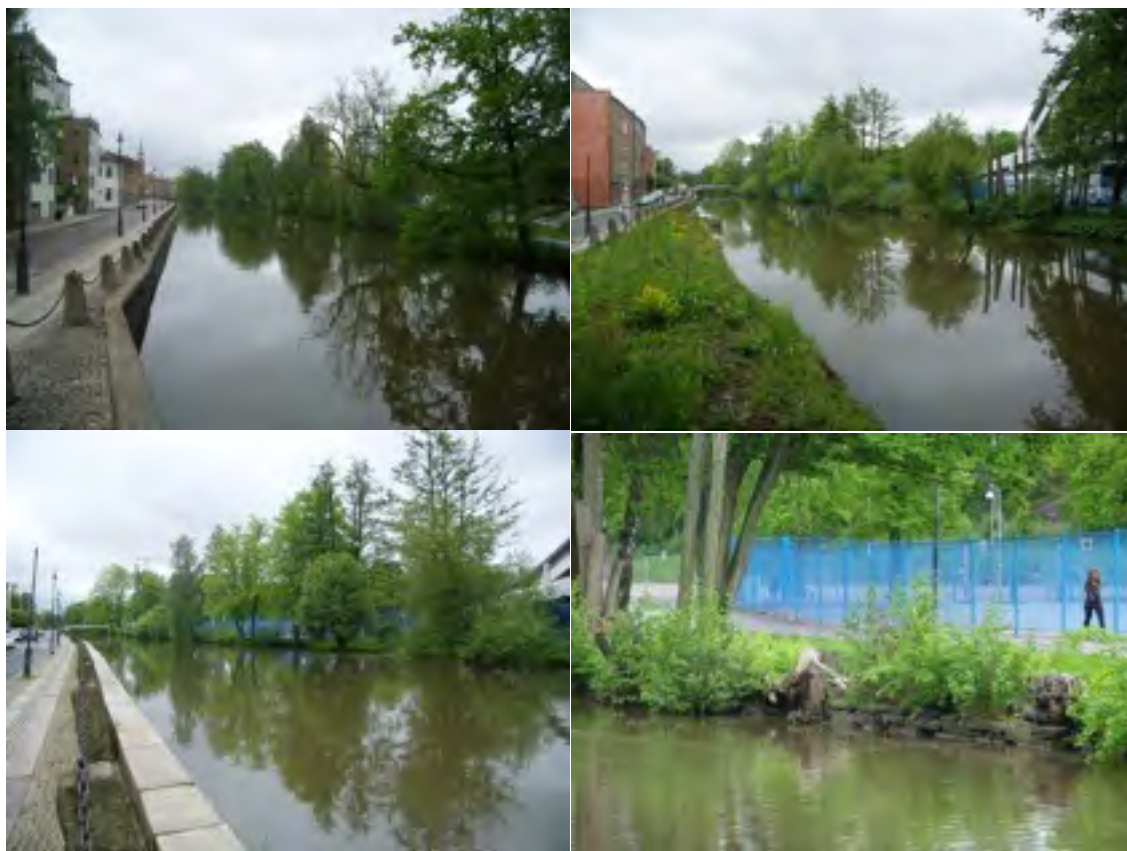
Foton område nr 7 tillhörande biotopkartering av Mölndalsån.

Närmiljön består av en kaj och en bilväg på den östra sidan. Den västra sidan domineras främst av gräsytor och lövträd samt en närliggande cykelbana. Strandmiljön på den västra sidan domineras av lövskog med flera arter som al, pil, lönn och björk. Det finns död ved i form av högstubbar, av främst al. Vidare syns flera av trädens rötter i vattnet. Stranden är onaturligt påverkad, då det mellan Valhallabron och Örgrytevägen förekommer erosionskydd.

Stränderna på västra sidan fram till Valhallabron och delvis därefter, bedöms som naturliga med hänvisning till rötter i vattnet, varierat substrat samt dess utformning. Troligtvis gynnar dessa stränder flera intressanta organismer, framförallt knölnate, och

tillsammans med närmiljön bedöms denna sidan av området att vara av stort bevarandevärde. Själva vattendraget är beskuggat till 20-30 % och har en krontäckning med nästan 50 %. Därtill skall tilläggas att beskuggning och krontäckning förekommer på de stränder som bedöms som naturliga. Områdets östra strand består av en kaj främst gjord av granitblock, där rummen mellan stenarna kan skapa gömställen och mikrohabitat för mindre organismer. Området påverkas troligtvis i liten grad av dagvatten.

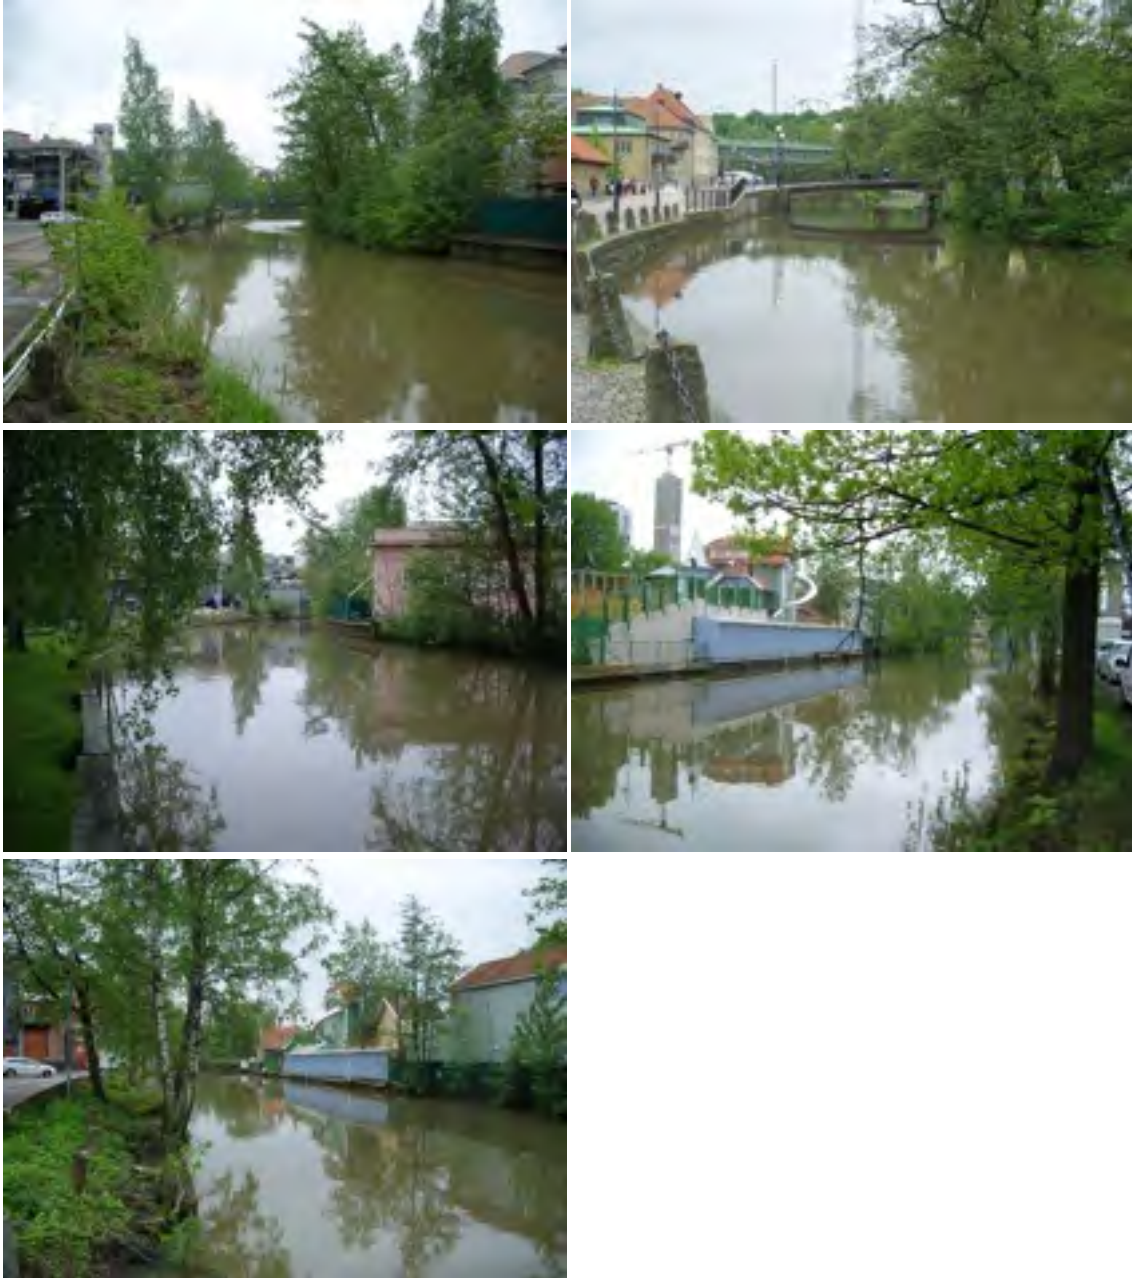
Foton område nr 8 tillhörande biotopkartering av Mölndalsån.

Sträckan går mellan kulverten (ca 20 meter lång) under Örgrytevägen i norr fram till hägnet vid Lisebergområdet i söder (se fig 5). Det inventerade området är ungefär 140x30 kvm stort. Vattennivån var medelhög och vattenhastigheten var låg vid inventeringstillfället. Det finns en kombinerad bil- och gångbro samt ytterligare en gångbro längs med sträckan. Vattendragets bredd ligger jämnt kring 12 m. Det förekom begränsat (> 5 %) med övervattensväxter i form av svärdsiljor, men inga flytbladsväxter eller andra synliga växter fanns i vattnet vid inventeringstillfället.

Knölnate är inte rapporterad från detta område i Artportalen och ingen fanns heller vid besöket 17 maj 2013. Närmiljön består främst av gräsytor samt lövträd. Dessa finns inom en zon av 20 m, på båda sidor av ån, från strandkanten fram till kulverten vid Örgrytevägen. En bilväg samt en klunga med träd finns närmast vattendraget på den östra sidan. Lisebergsområdet tar vid på den västra sidan och dominerar hela strandlinjen (se foton nedan). Strandmiljön domineras av lövträd med flera arter som björk, al och ek. Gräsytor dominerar främst i den norra delen. På den östra sidan förekommer en kortare sträcka med ett område som håller på att erodera. I övrigt finns det mycket, framför allt av pålade, erosionsskydd.
